# Η ΑΝΑΣΤΗΛΩΣΗ ΤΩΝ ΜΝΗΜΕΙΩΝ ΤΗΣ ΑΘΗΝΑΪΚΗΣ ΑΚΡΟΠΟΛΗΣ

ΥΠΟΥΡΓΕΙΟ ΠΟΛΙΤΙΣΜΟΥ ΚΑΙ ΤΟΥΡΙΣΜΟΥ - ΥΠΗΡΕΣΙΑ ΣΥΝΤΗΡΗΣΗΣ ΜΝΗΜΕΙΩΝ ΑΚΡΟΠΟΛΗΣ

Β' έκδοση (ενημερωμένη με τον προγραμματισμό των έργων για την περίοδο 2011-2013)

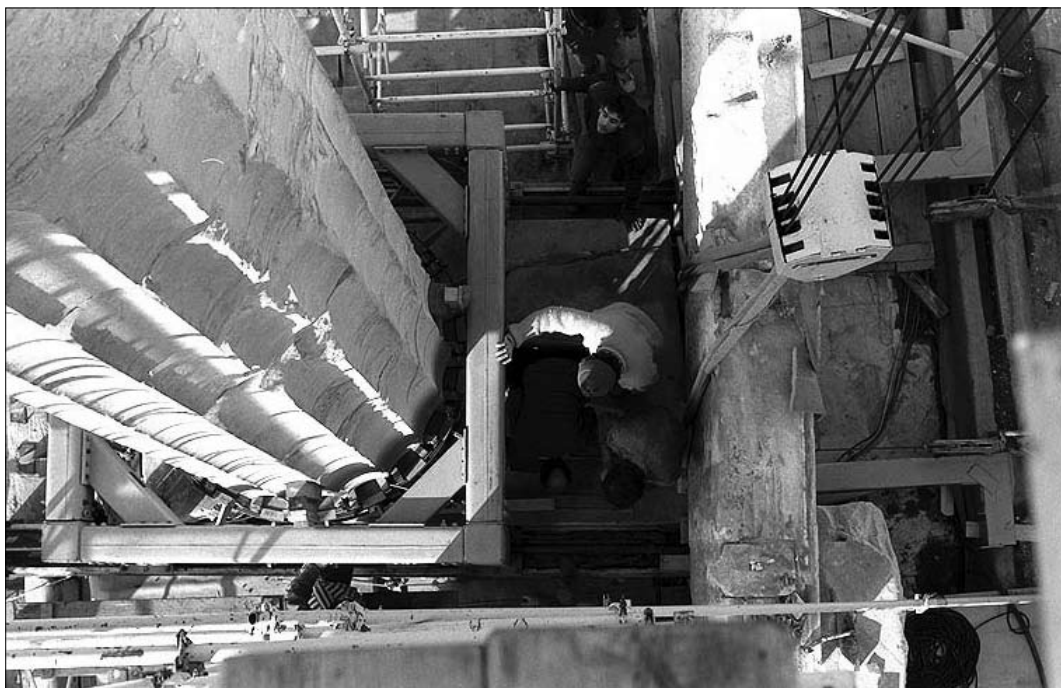
4

4. Επέμβαση στον 5ο από ανατολικά κίονα της νότιας κιονοστοιχίας του Παρθενώνα.

Στη **νότια πλευρά** του μνημείου έγινε η αποκατάσταση του ετοιμόρροπου 5ου από ανατολικά κίονα της νότιας κιονοστοιχίας (1993) με αποσυναρμολόγηση του θριγκού και ολόσωμη μεταφορά του κορμού του από το 2ο σπόνδυλο και άνω, προκειμένου να συμπληρωθεί ο κατώτερος σπόνδυλος και να επανέλθει σε ευσταθή κατάσταση. Η επέμβαση πραγμα-

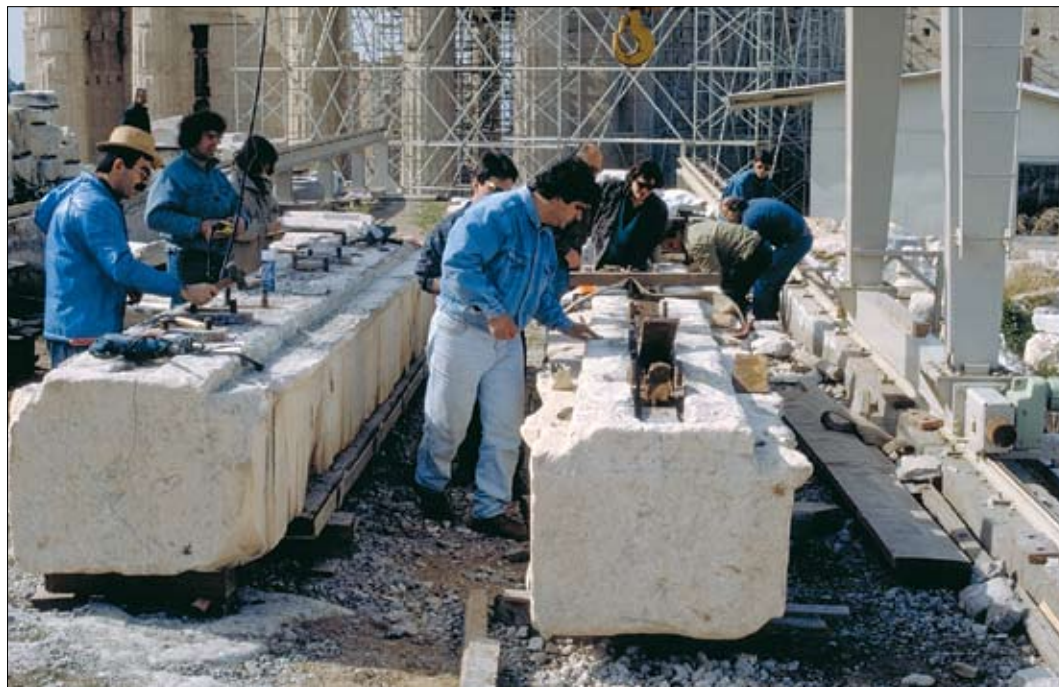
7

7. Αφαίρεση σιδηρών οπλισμών από δοκούς των Προπυλαίων.

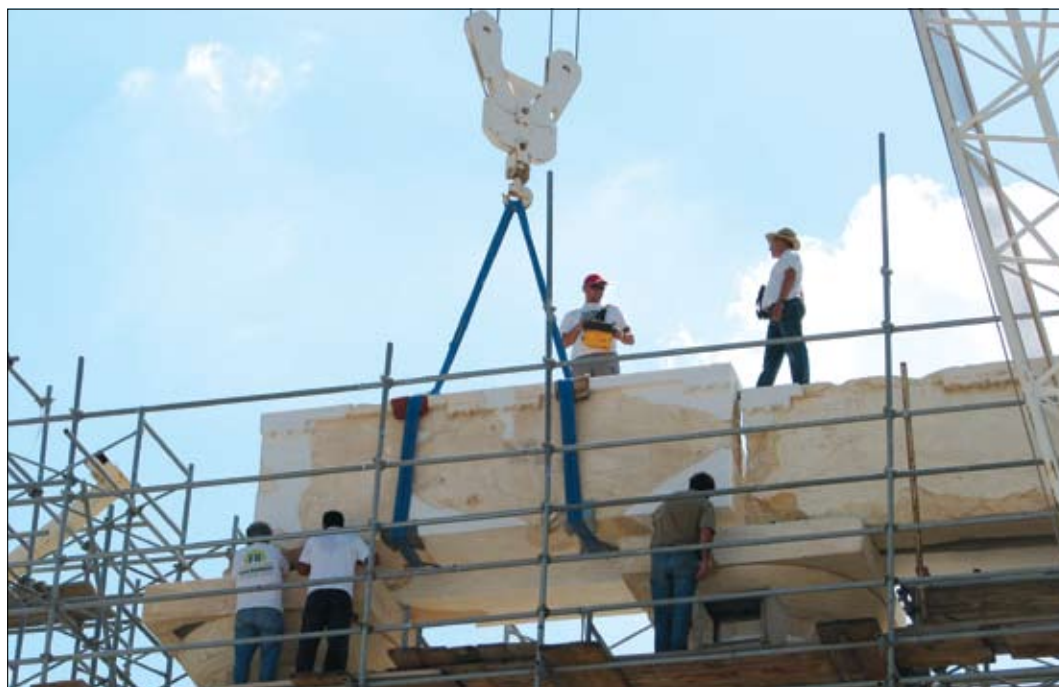
8

8. Ανατοποθέτηση επιστυλίου της βόρειας πλευράς του Παρθενώνα.

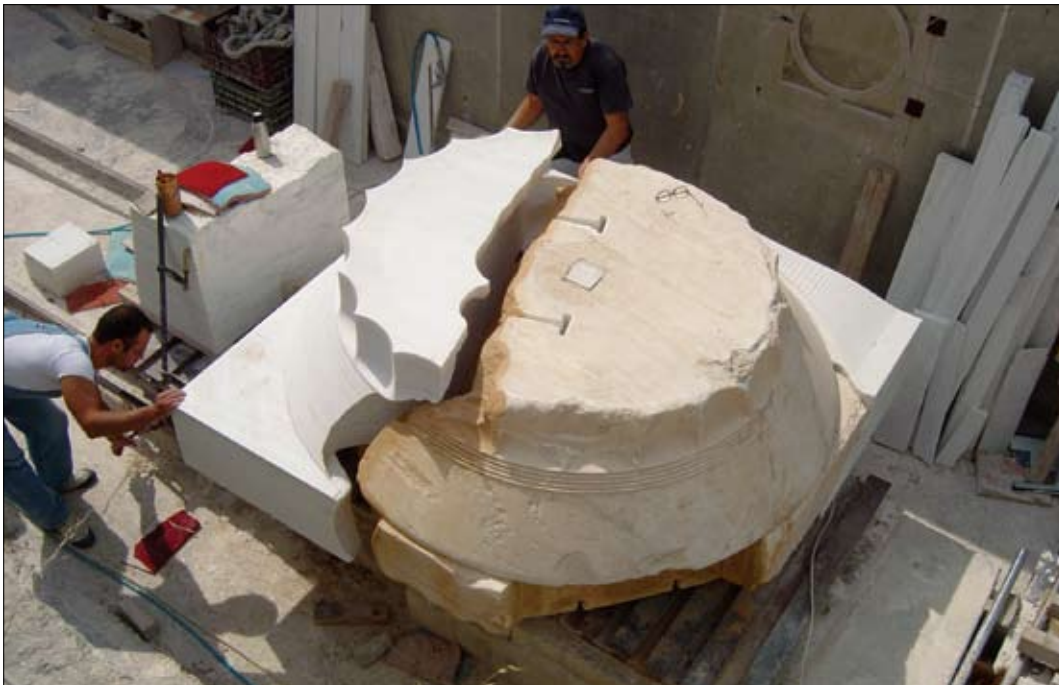
9

9. Προσαρμογή συμπληρώματος από νέο μάρμαρο σε κιονόκρανο της βόρειας κιονοστοιχίας του Παρθενώνα.

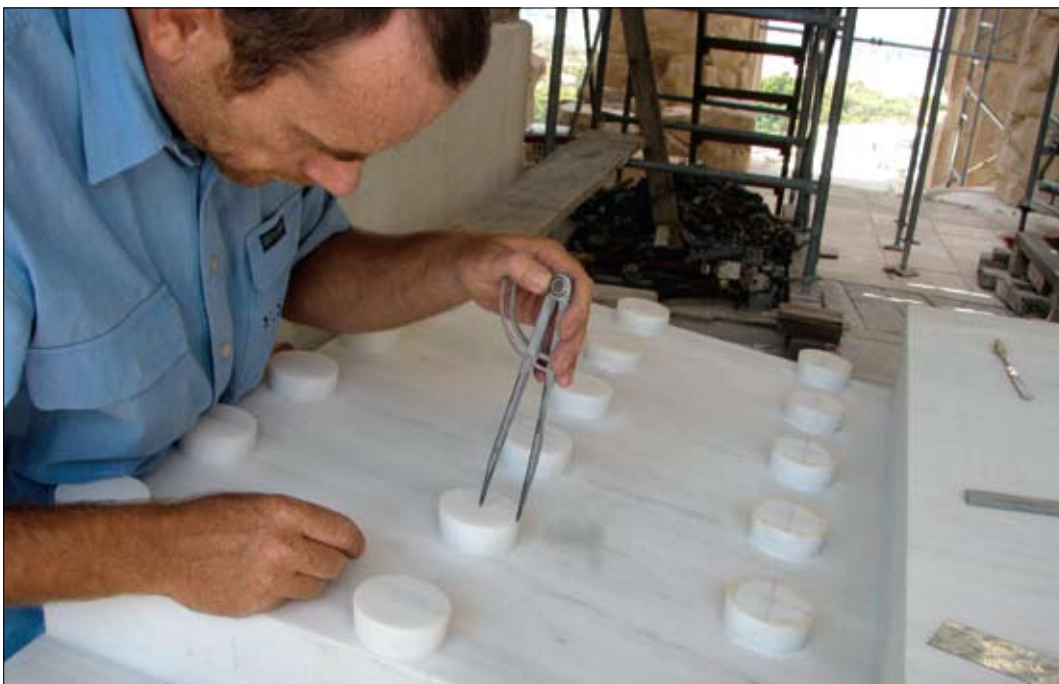
11

11. Κατεργασία σταγόνων σε συμπλήρωμα γείσου από νέο μάρμαρο της βόρειας πλευράς του Παρθενώνα.

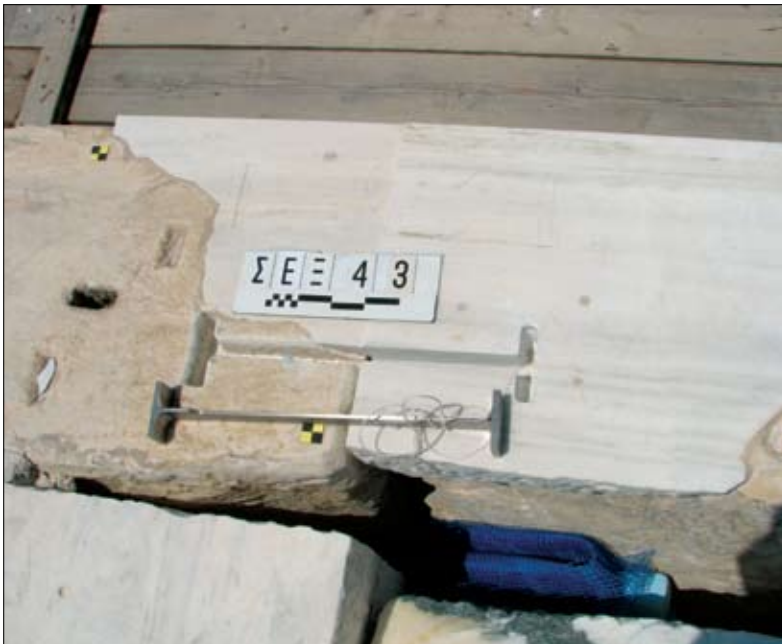
12 Τοποθέτηση συνδέσμου διπλού ταυ από τιτάνιο για τη σύνδεση δύο επιστυλίων της βόρειας πλευράς του Παρθενώνα.

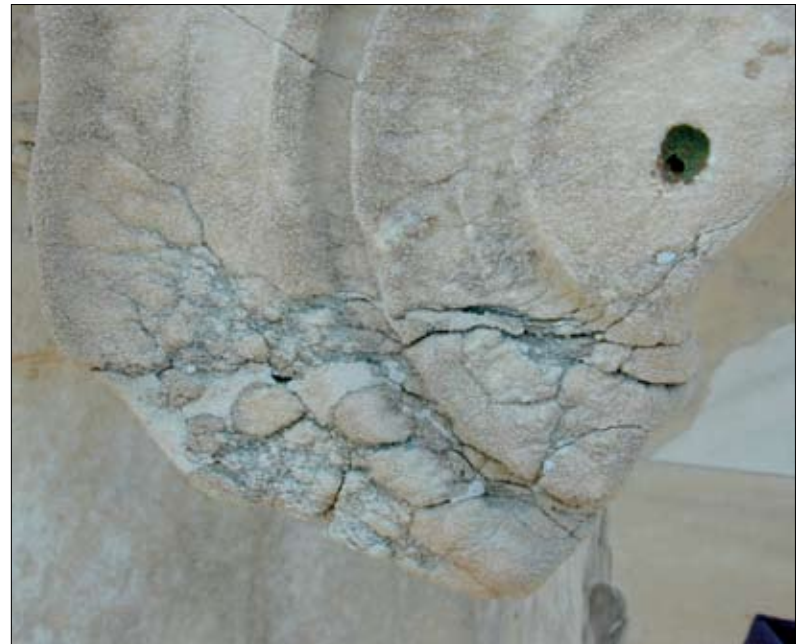
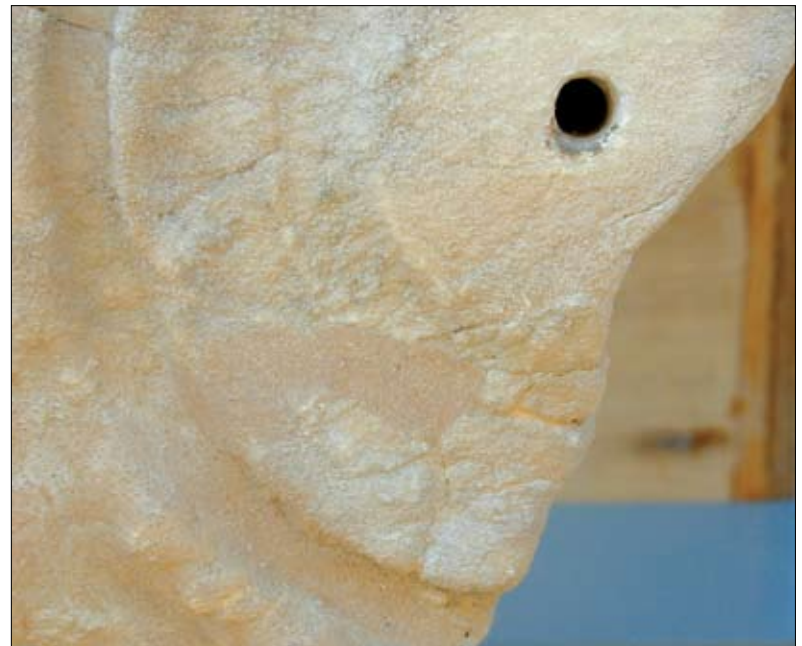
13α-β. Κιονόκρανο της ανατολικής πρόστασης του Ερεχθείου. Η κατάσταση της επιφάνειας πριν και μετά τις επεμβάσεις συντήρησης.

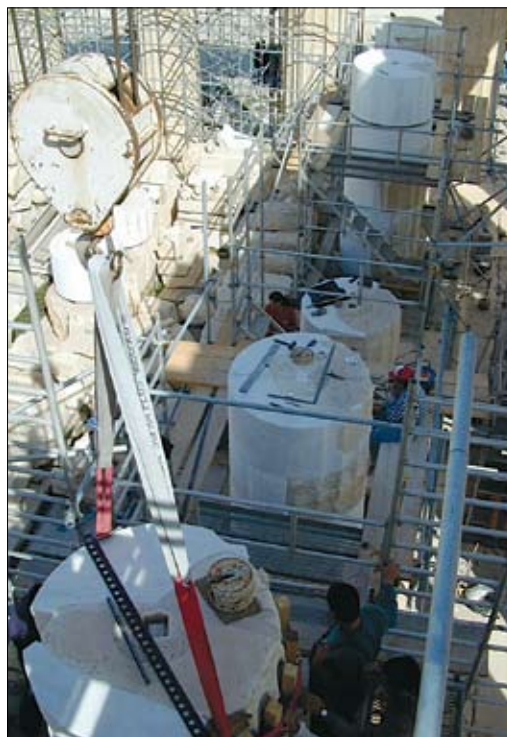
19

19. Παρθενών. Ανατοποθέτηση των σπονδύλων των κίωνων του προνάου.

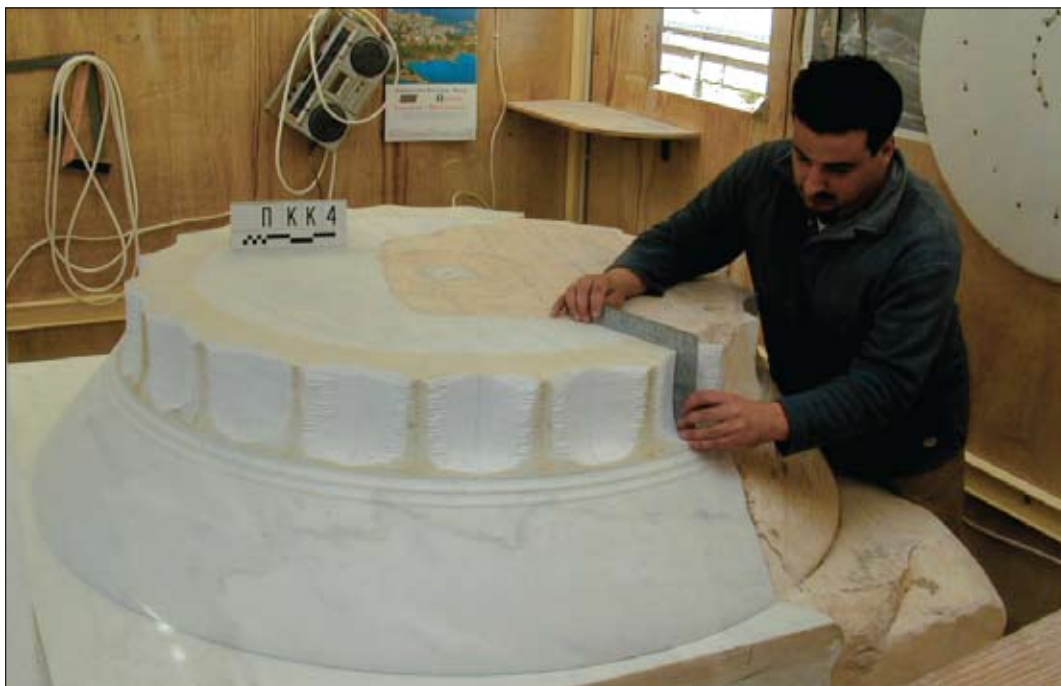
22

22. Κατεργασία συμπληρώματος κιονοκράνου κίονα του προνάου του Παρθενώνα.

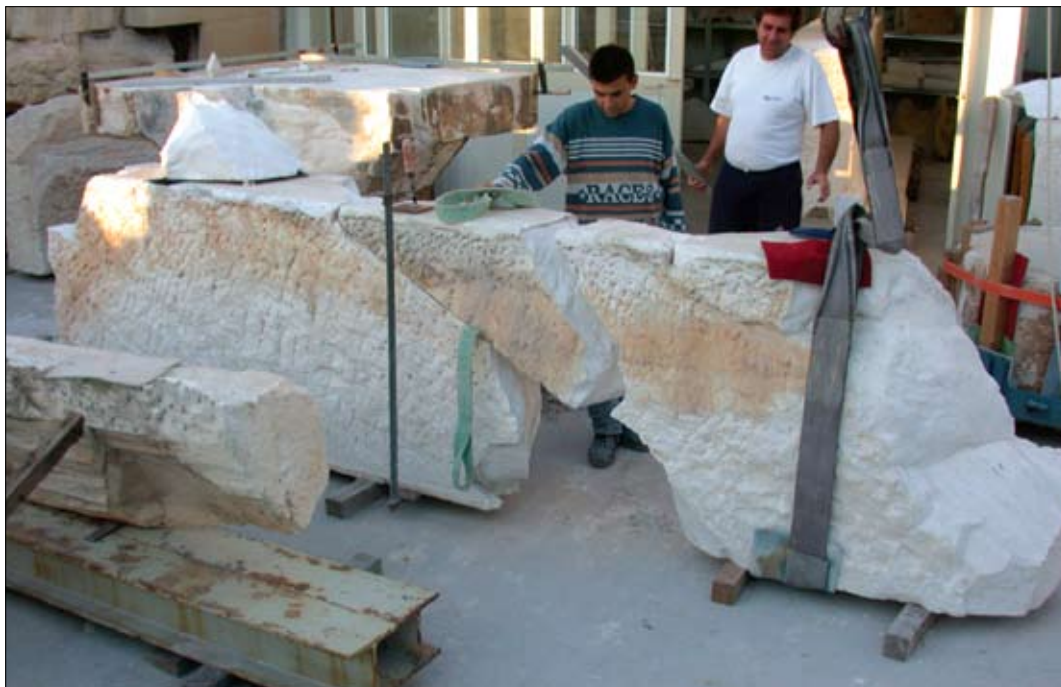
23

23. Συγκολλήσεις θραυσμάτων επιστυλίου του οπισθονάου του Παρθενώνα.

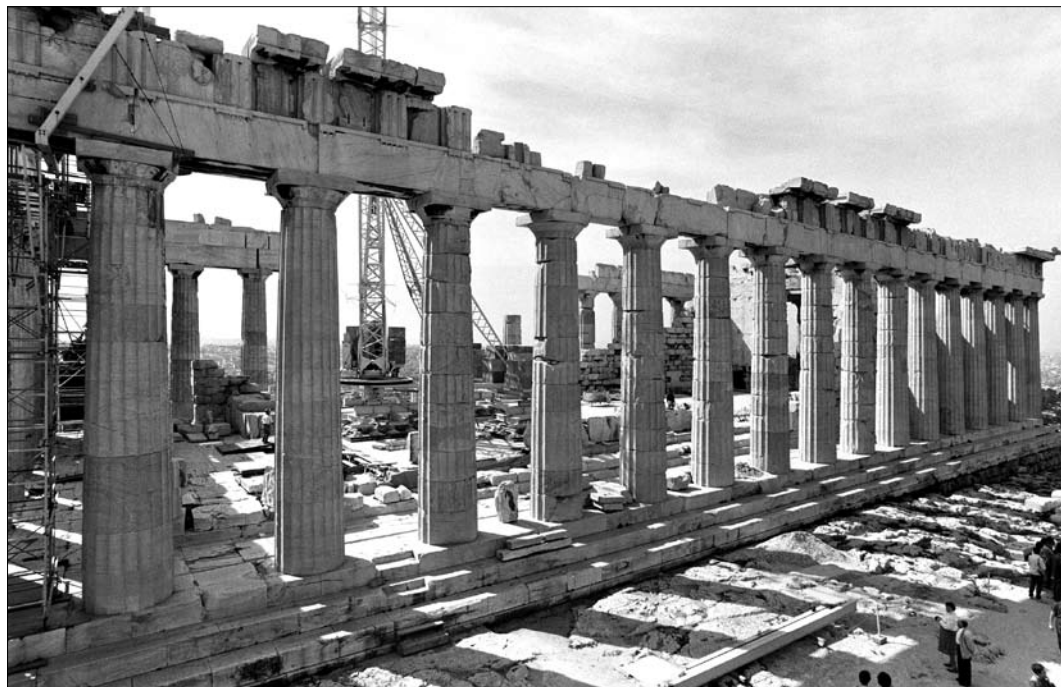
29

29. Παρθενών. Η βόρεια πλευρά πριν από την αποκατάστασή της. Άποψη από τα βορειοανατολικά.

λέσει την κατάρρευση στη μεσαία περιοχή της κιονοστοιχίας οκτώ κίωνων με τον αντίστοιχο υπερκείμενο θριγκό, είχε πραγματοποιηθεί κατά τα έτη 1922-1931 υπό τον Μπαλάνο, με πλήρη αναστήλωση της κιονοστοιχίας και μερική αναστήλωση του θριγκού. Τα σοβαρά δομικά προβλήματα της αναστήλωσης αυτής (σιδερένιες ενισχύσεις, συμπληρώσεις με τσιμέντο), έκαναν τη νέα επέμβαση αναπόφευκτη.

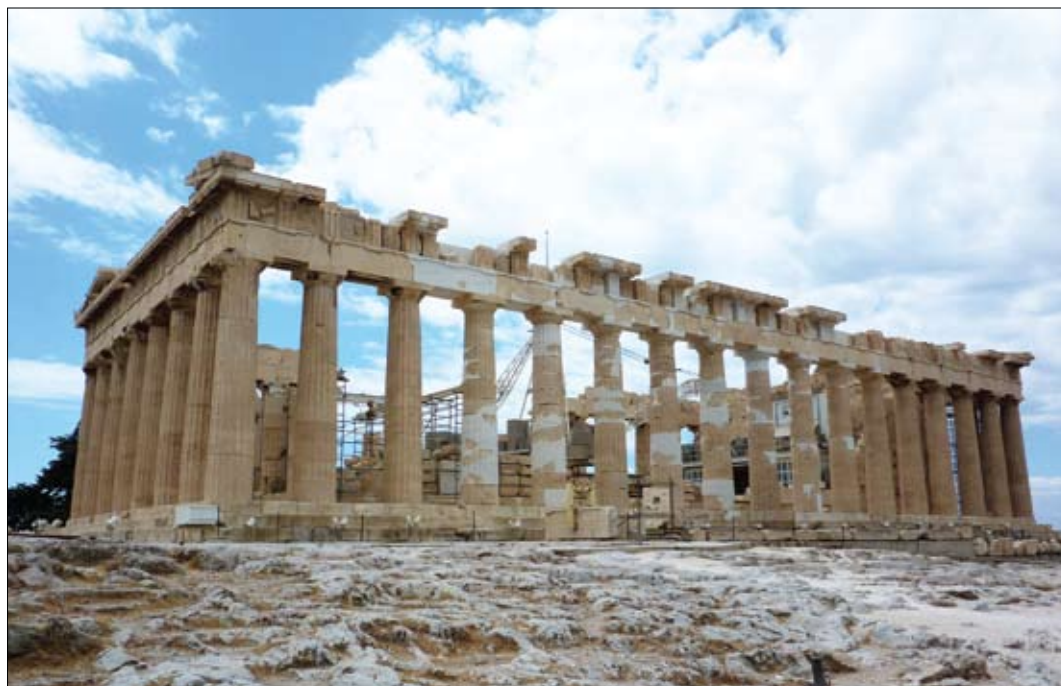
30

30. Παρθενών. Η βόρεια πλευρά μετά την αποκατάστασή της. Άποψη από τα βορειοανατολικά.

Το πρόγραμμα αποκατάστασης της βόρειας πλευράς –το μεγαλύτερο που πραγματοποιήθηκε ποτέ στο μνημείο– είχε στόχο την απομάκρυνση των οξειδωμένων σιδερένιων ενισχύσεων που είχαν χρησιμοποιηθεί για τη σύνδεση των μελών, τη δομική αποκατάσταση των θραυσμένων μαρμάρων αλλά και την άρση των εσφαλμένων τοποθετήσεων με τη διερεύνηση των αυθεντικών θέσεων των αρχιτεκτονικών μελών. Την περίοδο 2001-2003 αποσυναρμολογήθηκαν εξ ολοκλήρου από τη βόρεια πλευρά οκτώ μεσαίοι κίονες ( από τον 4ο μέχρι τον 11ο από ανατολικά ) και οι αντίστοιχες περιοχές του υπερκείμενου θριγκού. Το 2007 κρίθηκε αναγκαία η επέκταση της επέμβασης στο δυτικό τμήμα του θριγκού της βόρειας πλευράς προκειμένου να μεταφερθούν στο Μουσείο της Ακρόπολης για λόγους προστασίας και να αντικατασταθούν με αντίγραφα από τεχνητό λίθο έξι αυθεντικές μετόπες.

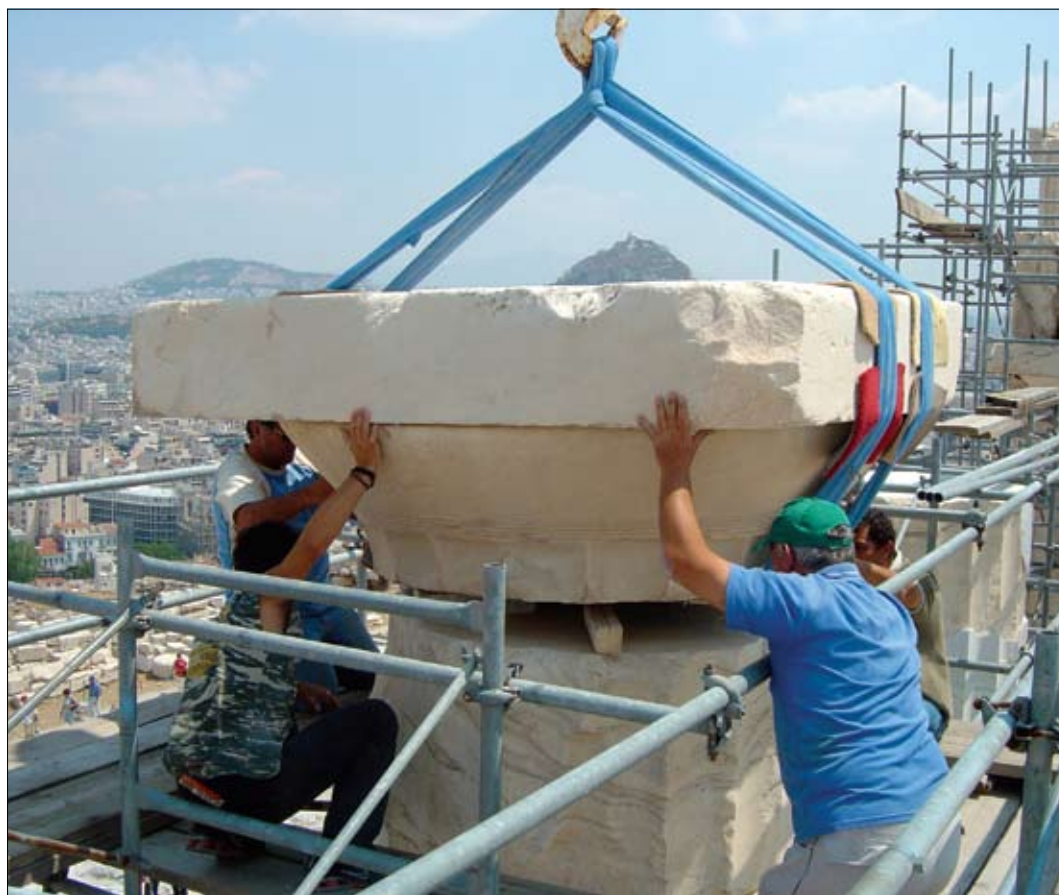
35. Παρθενών. Ανατοποθέτηση αρχαίου κιονοκράνου της βόρειας κιονοστοιχίας.

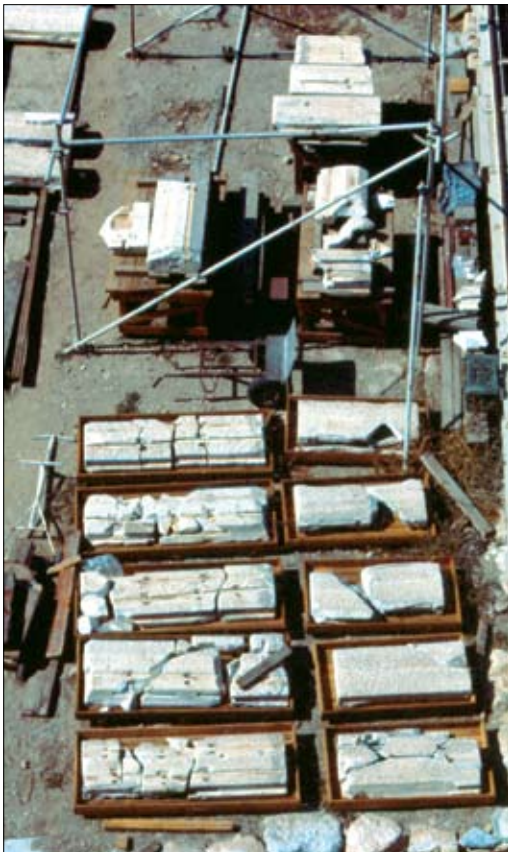
47α

47α-β. Ταυτίσεις θραυσμάτων φατνωματικών πλακών στο εργοτάξιο των Προπυλαίων.

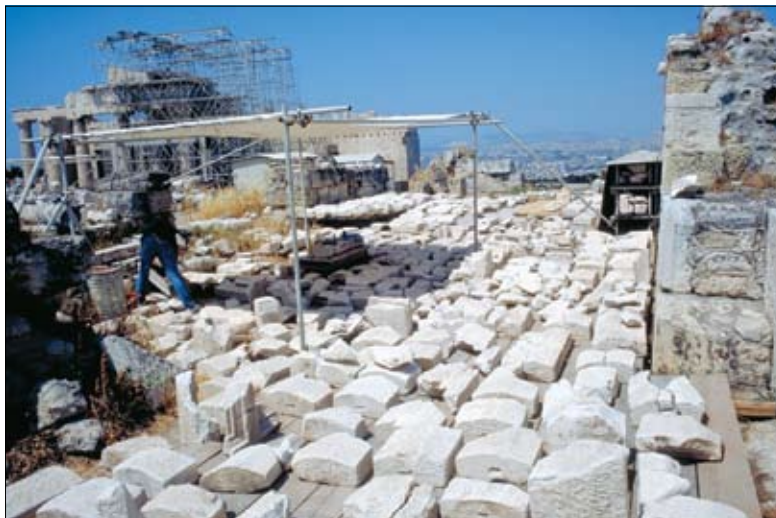
49

49. Θραύσματα φατνωματικών πλακών κατά την έρευνα για ταυτίσεις στο εργοτάξιο των Προπυλαίων.

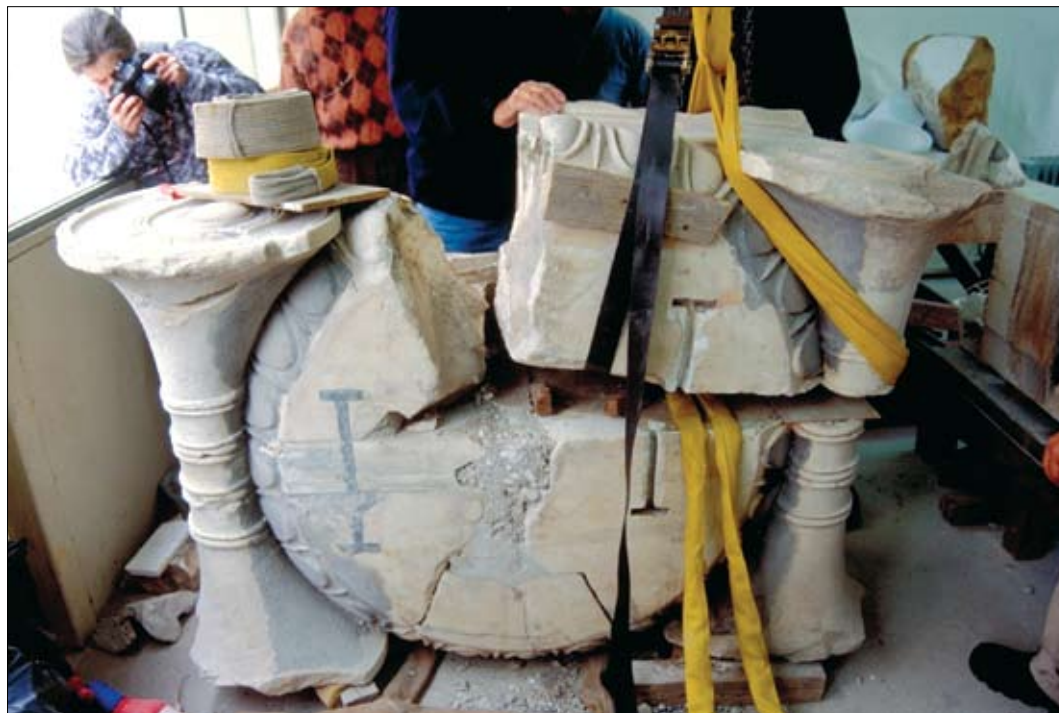
50. Απουναρμολόγηση του κιονοκράνου της αναστήλωσης Μπαλάνου στο εργαστήριο των Προπυλαίων.

ιονικά κιονόκρανα που αναστηλώθηκαν στη δυτική αίθουσα, εκατέρωθεν της κεντρικής διάβασης. Το κιονόκρανο της αναστήλωσης Μπαλάνου, αποτελούμενο από τέσσερα μη συνανήκοντα αρχαία θραύσματα, αποφασίστηκε να μη χρησιμοποιηθεί κατά την παρούσα επέμβαση. Θραύσματά του θα αξιοποιηθούν σε μελλοντική έκθεση στο Μουσείο της Ακρόπολης. Τα νέα κιονόκρανα, ακριβή αντίγραφα των αρχαίων προτύπων, κατασκευάστηκαν στο χέρι. Επεμβάσεις ιδιαίτερης σημασίας ήταν επίσης η δομική αποκατάσταση των θραυσμένων δοκών των οροφών, που συγκαταλέγονται στα μεγαλύτερα αρχιτεκτονικά μέλη των μνημείων της Ακρόπολης, για την οποία αναπτύχθηκε ειδική υπολογιστική μεθοδολογία, καθώς και η επιτόπια αποκατάσταση in situ με ειδικό ένεμα του μεγάλου ανωφλίου του υπερθύρου του θυραίου τοίχου του μνημείου.
