**ΕΛΛΗΝΙΚΗ ΔΗΜΟΚΡΑΤΙΑ  
ΥΠΟΥΡΓΕΙΟ ΠΟΛΙΤΙΣΜΟΥ ΚΑΙ ΑΘΛΗΤΙΣΜΟΥ  
ΥΠΗΡΕΣΙΑ ΣΥΝΤΗΡΗΣΗΣ ΜΝΗΜΕΙΩΝ ΑΚΡΟΠΟΛΗΣ**

**ΓΕΩΤΕΧΝΙΚΗ-ΣΤΑΤΙΚΗ ΜΕΛΕΤΗ  
ΤΩΝ ΠΕΡΙΜΕΤΡΙΚΩΝ ΤΕΙΧΩΝ ΤΗΣ ΑΚΡΟΠΟΛΗΣ ΤΩΝ ΑΘΗΝΩΝ ΚΑΙ ΤΟΥ ΒΡΑΧΩΔΟΥΣ  
ΥΠΟΒΑΘΡΟΥ ΤΟΥΣ ΣΕ ΕΠΙΛΕΓΜΕΝΕΣ ΘΕΣΕΙΣ ΑΜΕΣΗΣ ΠΡΟΤΕΡΑΙΟΤΗΤΑΣ**

**ΤΕΥΧΟΣ ΤΕΧΝΙΚΩΝ ΔΕΔΟΜΕΝΩΝ**

**Απρίλιος 2017**

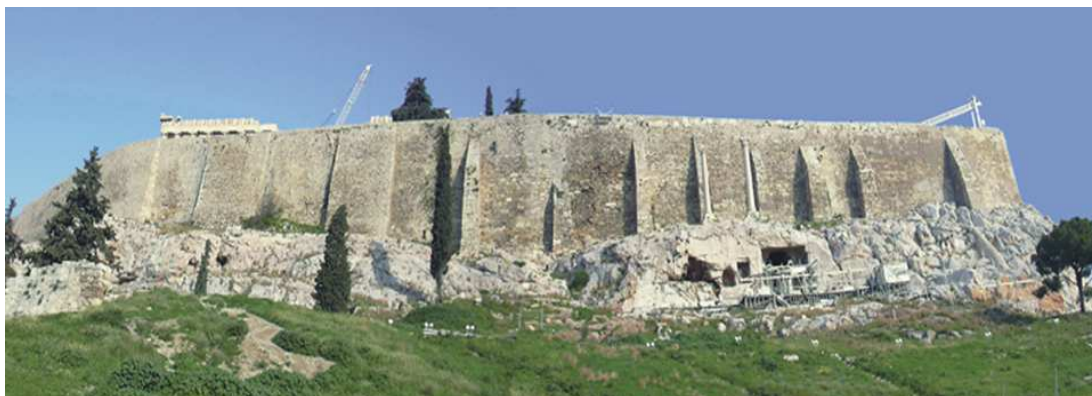
Φωτ. 2: Γενική άποψη του νότιου τείχους της Ακρόπολης

Τρεις δεκαετίες αργότερα (467 π.Χ) ανεγείρεται το νότιο και ανατολικό τείχος, το λεγόμενο Κιμώνειο (Φωτ. 2). Έχει διαφορετική δομή από το βόρειο τμήμα, καθώς είναι κτισμένο από ορθογώνιες λιθοπλίνθους από πωρόλιθο λατομείου κατά το ισόδομο σύστημα, σε συνδυασμό με αναχρησιμοποιημένο δομικό υλικό. Η εξωτερική του επιφάνεια έχει υποστεί σημαντικές αλλοιώσεις από τις νεότερες επισκευές – σύμμεικτες αργολιθοδομές από μάρμαρα και μικρές πέτρες χτισμένες με κονιάματα – που άλλοτε ήταν επενδύσεις στα αρχαία τμήματα και άλλοτε συμπληρώσεις τμημάτων που είχαν καταρρεύσει. Ωστόσο, ο πυρήνας του τείχους παραμένει αυτούσιος και το περίγραμμά του επιτρέπει να διαφανεί η γενική εικόνα της μορφής του. Η εξωτερική του επιφάνεια διαμορφωμένη με βαθμιδωτές υποχωρήσεις, είναι κεκλιμένη προς τα έσω ενώ το ύψος του σε κάποιες περιοχές ξεπερνά τα 18 μέτρα. Στις χαμηλότερες στρώσεις του, που υπολογίζεται ότι ξεπερνούν σε πάχος τα 5 μέτρα, έχουν ενσωματωθεί πώρινα αρχιτεκτονικά μέλη από τον πρώτο περίπτερο Παρθενώνα, επιστύλια, λιθόπλινθοι των τοίχων του σηκού και σπόνδυλοι. Τα τείχη αυτά, πολυγωνικά σε κάτοψη, χωρίς πύργους, ήταν κατασκευασμένα από μεγάλους πώρινους λιθόπλινθους και είχαν ως απόληξη στο μεγαλύτερο τμήμα τους απλό οριζόντιο στηθαίο ύψους δύο δόμων.

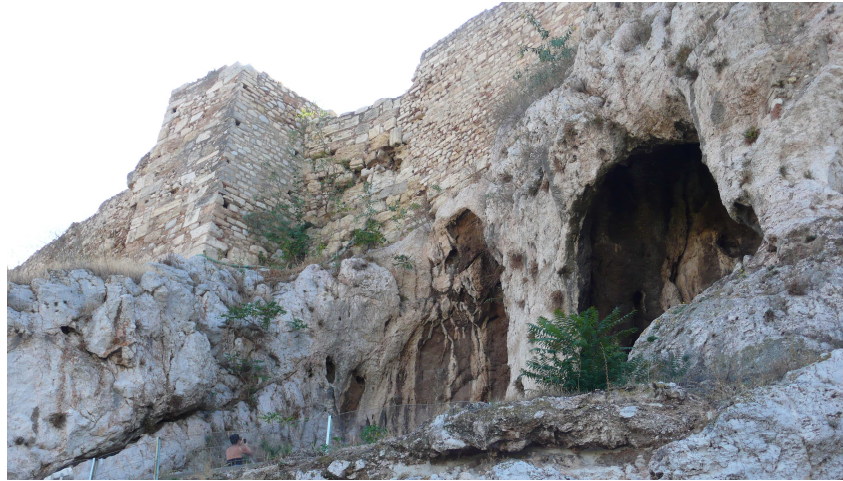
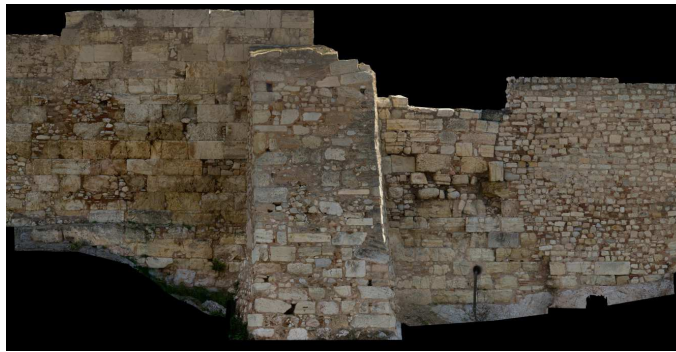
Εικ. α: Άποψη της περιοχής αρχιτεκτονικής προμελέτης από το σπήλαιο του Διός, Εικ. β: Ορθοφωτομωσαϊκό της περιοχής μελέτης I και Εικ. γ: Ορθοφωτομωσαϊκό της περιοχής I με σημειωμένες τις θέσεις των κατακόρυφων τομών

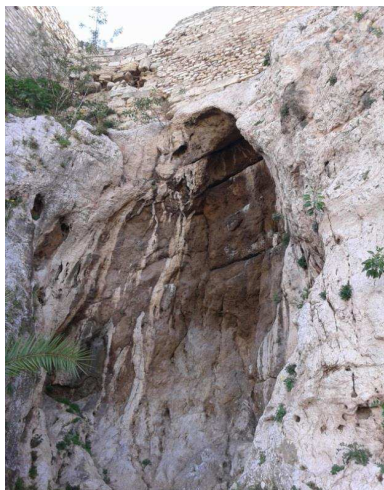
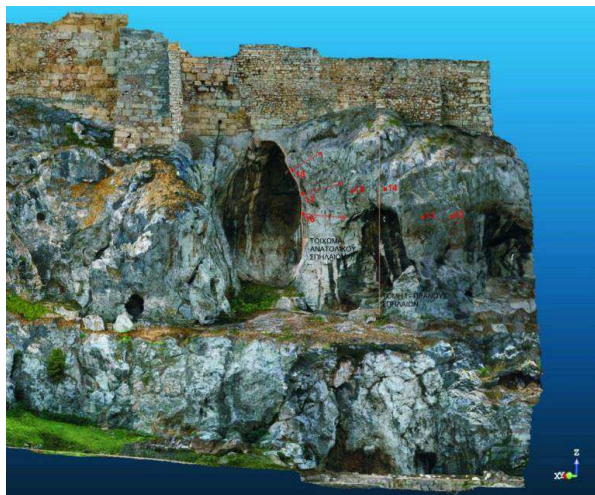
Η προς μελέτη περιοχή του τείχους εδράζεται επί της σειράς καρστικών σπηλαίων του βορειοδυτικού πρानού (Απόλλωνος, Διός, Πανός). Στο ανατολικό ήμισυ του σπηλαίου του Διός και στο σπήλαιο Πανός, καρστικά ανοίγματα χωρίζουν μεγάλους ασβεστόλιθους, οι οποίοι στο άνω μέρος στηρίζονται στο μητρικό βράχο και ευρίσκονται σε κατάσταση ισορροπίας (βλ. φωτ. κάτω αριστερά) που χρήζει ενίσχυσης. Επισημαίνεται, ότι έχουν γίνει στερεωτικές εργασίες μόνο στο σπήλαιο του Απόλλωνος και στο δυτικό ήμισυ του σπηλαίου του Διός (βλ. φωτό κάτω δεξιά).

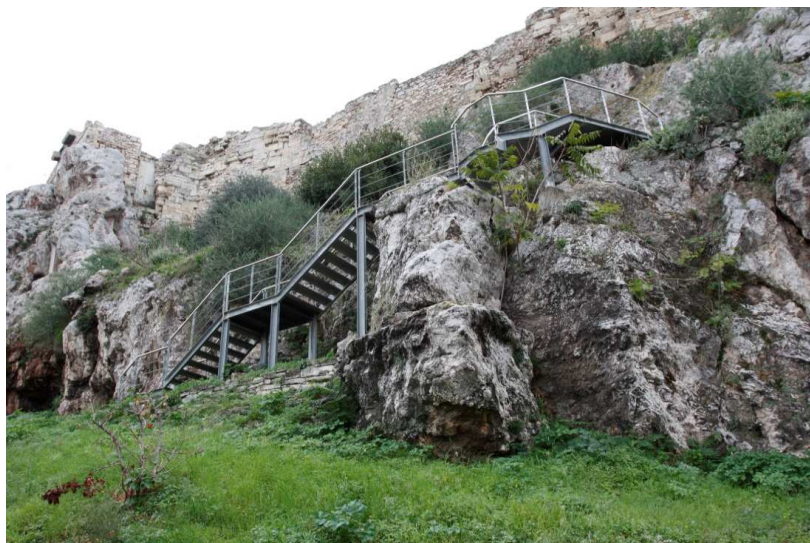
Άποψη της περιοχής από τα δυτικά

Πρόκειται για την περιοχή της κλασικής πυλίδας και του τείχους δυτικά αυτής σε μήκος περίπου 11,0 μ. Στην καμπή αυτή του βόρειου τείχους παρουσιάζεται πολύ κακή κατάσταση διατήρησης του αρχαίου υλικού (απώλεια μάζας-φθορές-ρηγματώσεις των δόμων) και εκτεταμένη συμπλήρωση τμημάτων της αρχαίας κατασκευής με νεότερη τοιχοποιία από λιθοδομή με κονίαμα. Είναι σαφές ότι στην εν λόγω περιοχή έχουν γίνει καταρρεύσεις. Άλλωστε η απότομη αλλαγή γεωμετρίας στην περιοχή σε συνδυασμό με το άνοιγμα της θύρας την καθιστά στατικά πλέον ευάλωτη σε εγκάρσιες ή διαμήκεις κινήσεις του τείχους. Το ύψος του τείχους στη συγκεκριμένη περιοχή ανέρχεται σε 7,5 μέτρα (μετρούμενο στην εξωτερική παρειά) – στην εσωτερική παρειά το ελεύθερα ιστάμενο ύψος κυμαίνεται από 1,50 έως 1,70 μ. Το πάχος του στη στέψη είναι 1,20 μ. Το Τείχος στη συγκεκριμένη περιοχή παρουσιάζει σοβαρά προβλήματα διατήρησης του δομικού υλικού. Όπως και στην περιοχή δυτικά της Οθωμανικής Αντηρίδας, υπάρχουν θέματα στατικής επάρκειας, ιδιαίτερα στο άνω τμήμα του τείχους, τα οποία πρέπει να μελετηθούν και να αντιμετωπιστούν.

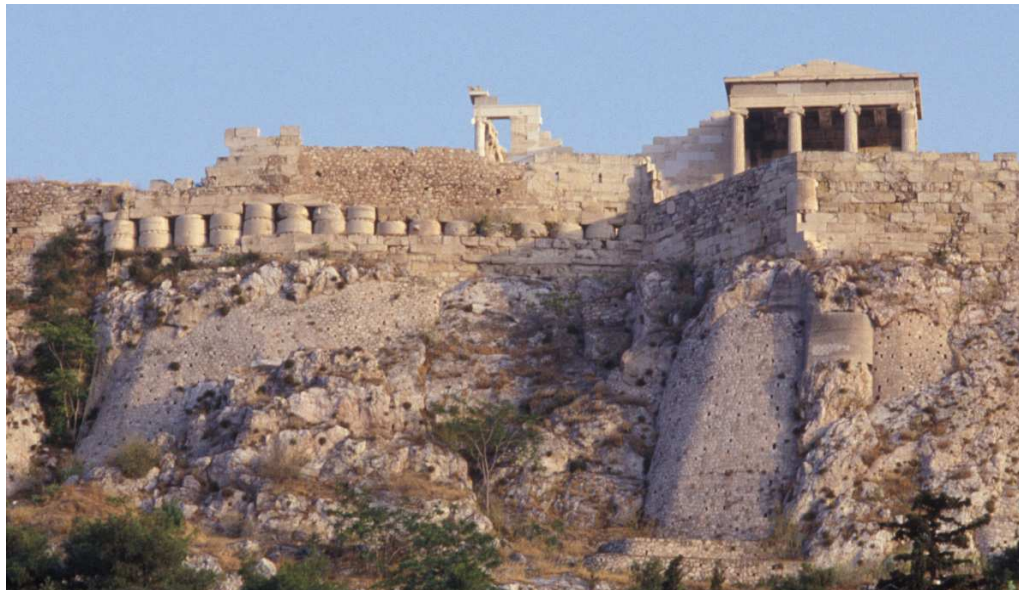
**Άποψη της περιοχής μελέτης III, τειχών και υποκείμενου βράχου**

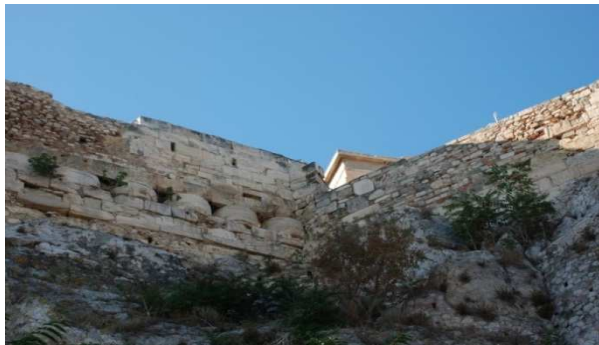
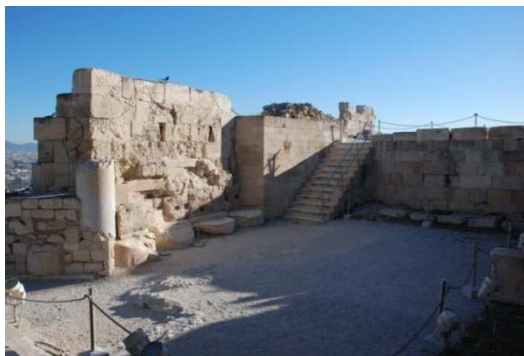
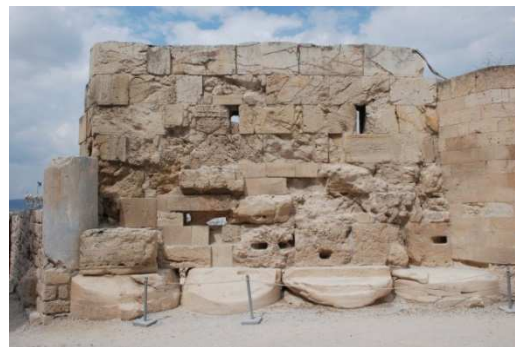
Πρόκειται για την περιοχή του βόρειου τείχους στην οποία έχουν ενσωματωθεί οι αράβδωτοι μαρμαρίνοι σπόνδυλοι του Προπαρθενώνα. Το τείχος θεμελιώνεται στο φυσικό βράχο, σε οριζόντιες λαξεύσεις, και παρουσιάζει κυμαινόμενο ύψος καθώς ακολουθεί το φυσικό ανάγλυφο του βράχου. Για το τμήμα που αντιστοιχεί στην περιοχή της αυλής του Ερεχθείου (με μήκος 7,50m και το ύψος του από το επίπεδο του βράχου στην εξωτερική πλευρά 7,24-7,64m) έχει εκπονηθεί από την αρχιτέκτονα μηχανικό Α. Χατζηπαπά και την πολιτικό μηχανικό Δ. Μιχαλοπούλου «Μελέτη αποκατάστασης των Περιοχών Β12 και Β13, του Βόρειου Τείχους της Ακρόπολης των Αθηνών, η οποία εγκρίθηκε με την υπ' αριθμ. Πρωτ. ΥΠΠΟΑ/ΓΔΑΜΤΕ/ΔΑΑΜ/ΤΜΑΜ/42617/4710/255/84/13-02-2017 Υπουργική Απόφαση και αποτελεί αναπόσπαστο τμήμα της παρούσας τεχνικής περιγραφής. Οι 4 ανώτερες στρώσεις λίθων, ύψους 2.25m και πάχους 0.60m, αποτελούν το παραπέτο του τείχους, που διαμορφώνεται με μια, σειρά δρομικών πλίνθων κατά το ισόδομο σύστημα με δύο χαρακτηριστικά μικρά ανοίγματα στην στάθμη της 3ης από τη στέψη στρώσης, και ήταν ορατές κατά την αρχαιότητα ενώ το κατώτερο τμήμα ήταν καλυμμένο εσωτερικά από κατασκευές διαμόρφωσης του υπαίθριου χώρου. Όπως τεκμηριώνεται από την εξωτερική παρειά του τείχους, μεταξύ των σπονδύλων και του φυσικού βράχου παρεμβάλλονται 5 σειρές λίθων.

Γενικές απόψεις της περιοχής που μελετήθηκε

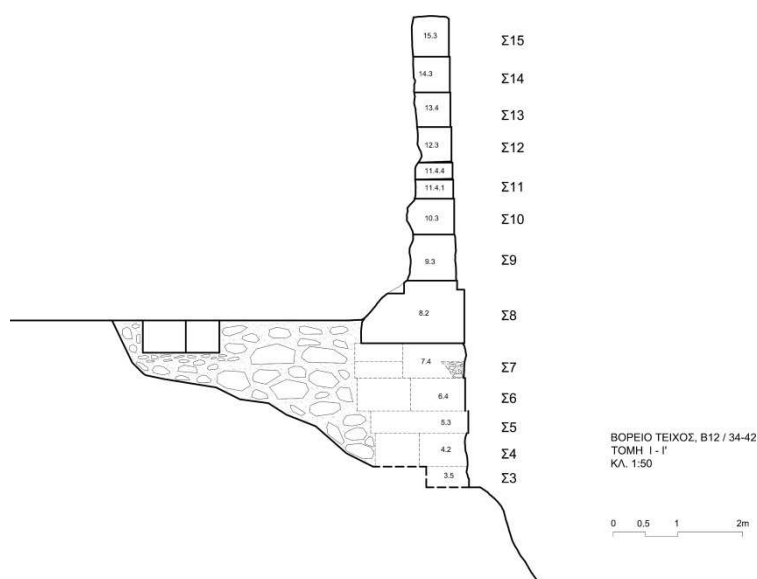
**Ενδεικτική τομή στην περιοχή της αρχιτεκτονικής προμελέτης**

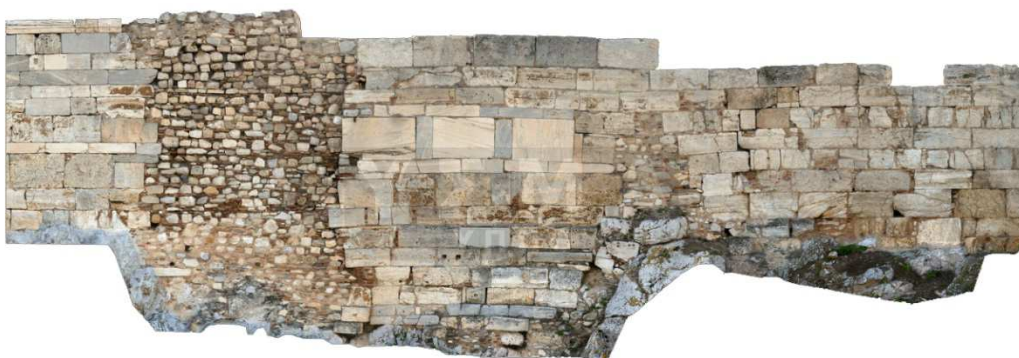
Εικ. α: Ορθοφωτομωσαϊκό της περιοχής

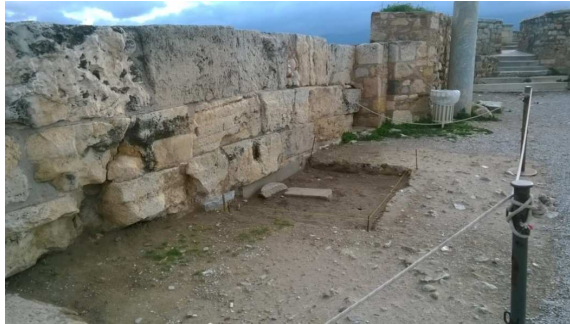
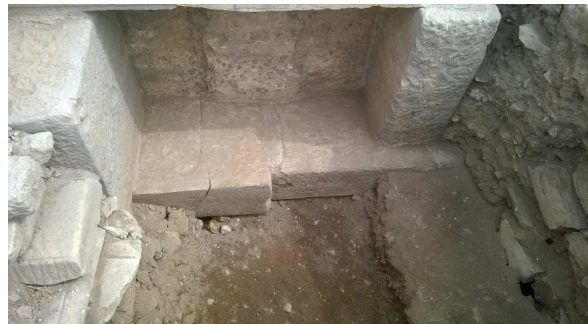
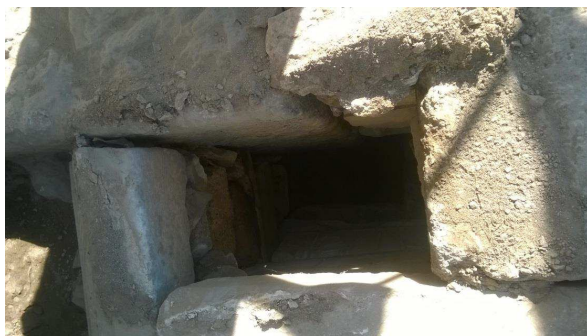
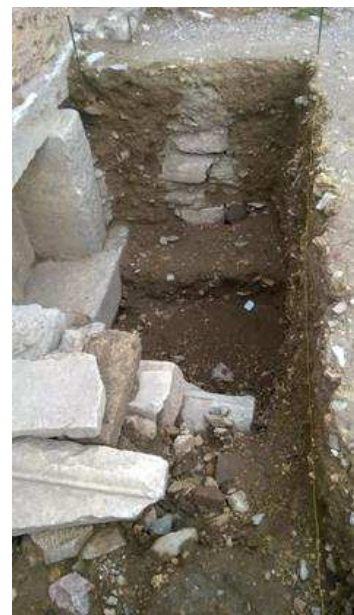
Στην περιοχή (βλ. φωτο κατωτέρω) διανοίχτηκε το 2015 φρέαρ για τη διερεύνηση των γεωτεχνικών χαρακτηριστικών της επίχωσης . Η εκσκαφή έφθασε σε βάθος 2,80 μ. Στην ανατολική και δυτική παρειά του σκάμματος εντοπίστηκαν κατακόρυφα φρεάτια απορροής ομβρίων, νεώτερης φάσης, πιθανότατα σε λειτουργία. Σύμφωνα με όλες τις ενδείξεις, τα φρεάτια καταλήγουν στη βάση του τείχους στην επιφάνεια του βράχου. Η απόσταση μεταξύ των δύο φρεατίων είναι 2,10 μ. και η κατασκευή τους έχει γίνει με απλή τοποθέτηση εν ξηρώ μαρμάρινων, ως επί το πλείστον, στοιχείων.

Απόψεις του σκάμματος του βορείου φρέατος όπου φαίνεται αφενός η θέση και αφετέρου η δομή του τείχους στο τμήμα αυτό, καθώς και η θέση και ο τρόπος κατασκευής των δύο κατακόρυφων φρεατίων

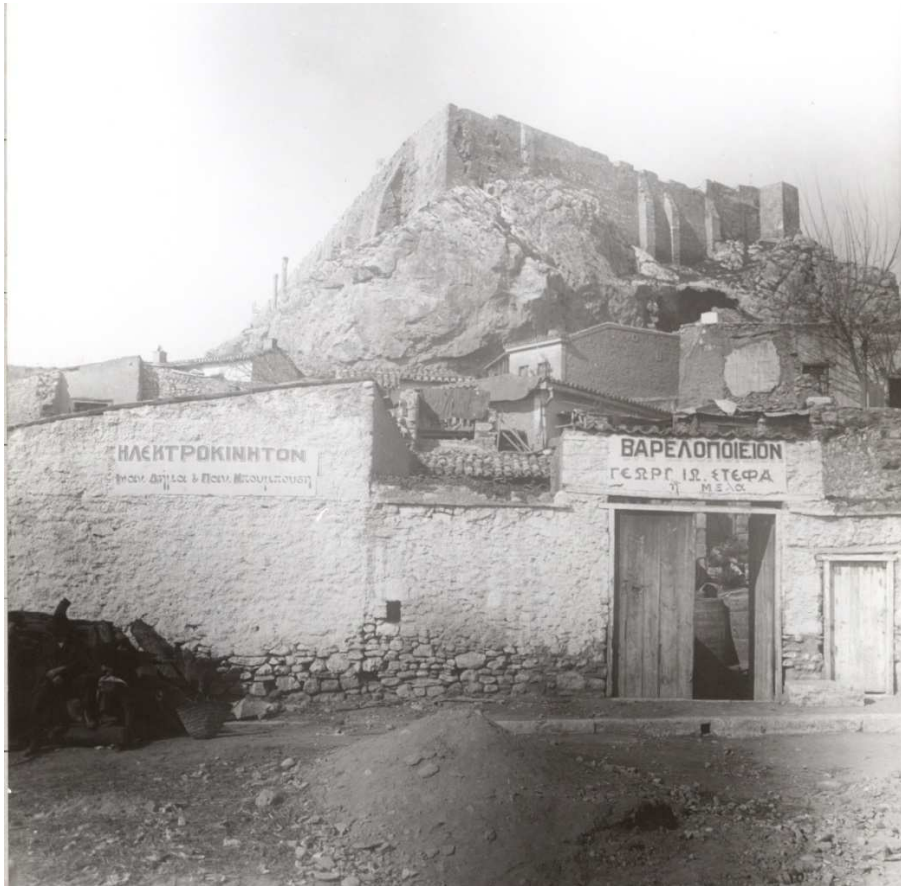
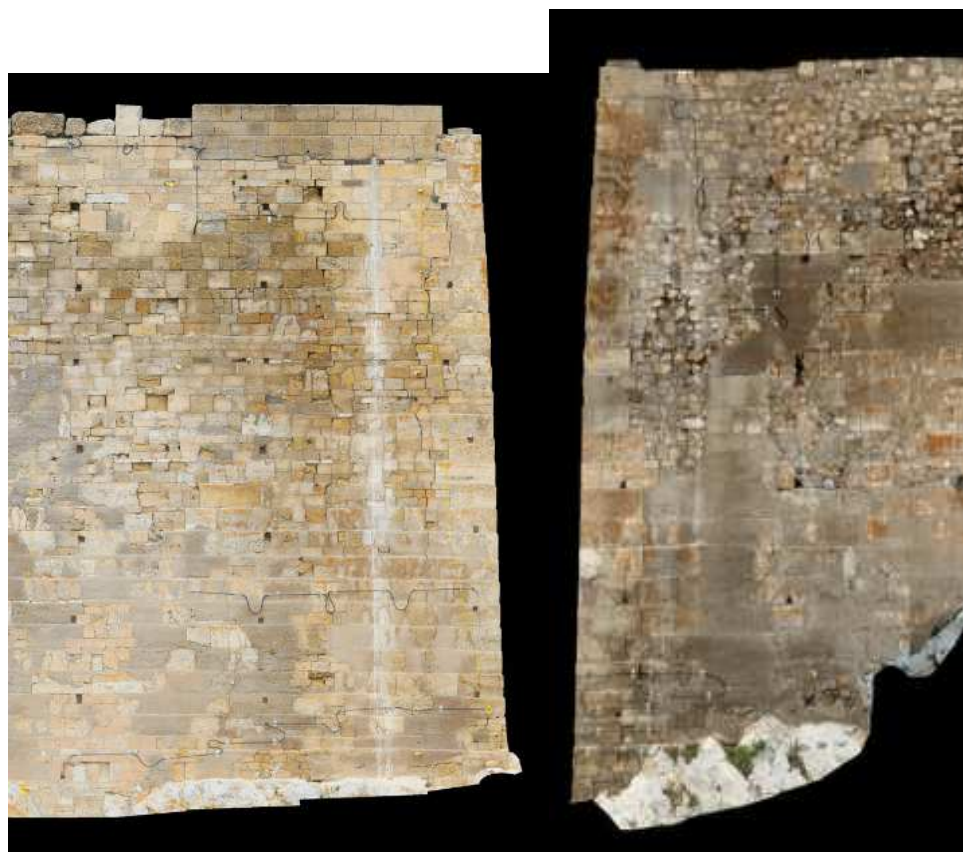
Περιοχή V - ΝΑ γωνία των τειχών εκτεινόμενη από την πρώτη αντηρίδα του νοτίου τείχους μέχρι το μέσον του ανατολικού σκέλους του τείχους που υπέρκειται του σπηλαίου της Αγλαύρου: [N1(000.000m-015.000) και A1(035.901m-075.000m)]

- Το μεγάλο ύψος του τείχους και της επίχωσης όπισθεν αυτού
- Την ύπαρξη κατακόρυφων ρηγματώσεων στην αργολιθοδομή της επένδυσης εκατέρωθεν της γωνίας
- Τη συστηματική δυναμική καταπόνηση από τη δράση του γερανού στη θέση
- Την ύπαρξη του παλαιού μουσείου Ακροπόλεως στην άμεση εγγύτητά του
- Την ανάγκη για επανέλεγχο της ευστάθειας του βραχώδους υποβάθρου στην εν λόγω περιοχή
- Την κατάσταση διατήρησης του δομικού υλικού, σε συνδυασμό με την ποικιλία των λιθολογικών του φάσεων

Στην περιοχή της ΝΑ γωνίας παρουσιάζονται 2 σχεδόν κατακόρυφες ρωγμές που διατρέχουν το Τείχος από τη στέψη έως τη βάση. Η μία ρωγμή εντοπίζεται στο νότιο τμήμα του Τείχους και η άλλη στο ανατολικό, σε απόσταση λίγων μέτρων από την ακμή. Οι εν λόγω ρωγμές έχουν σαφώς αναπτυχθεί επί της εξωτερικής νεώτερης επένδυσης του Τείχους (λιθοδομή με κονίαμα) χωρίς να τεκμηριώνεται ότι συνδυάζονται με αποδιοργάνωση της γεωμετρίας του εσωτερικού αρχαίου Τείχους από λιθοδομή εν ξηρώ. Επιπλέον, στην περιοχή της γωνίας παρατηρούνται καμπυλώσεις (υβώσεις) περί το μέσον του τείχους τόσο στην κατακόρυφη όσο και στην οριζόντια διεύθυνση, και στις δύο πλευρές του. Η παθολογία αυτή έχει αποδοθεί σε πιθανές αστάθειες στο γεωλογικό ασβεστολιθικό σχηματισμό της θεμελίωσης, σε υψηλές ωθήσεις γαιών, στην υποβάθμιση των μηχανικών χαρακτηριστικών του δομικού υλικού από τη δράση φυσικοχημικών παραγόντων και σε τυχηματικές δράσεις (σεισμικές κυρίως) αλλά κατά κύριο λόγο στην πρόσθετη δυναμική καταπόνηση από τη δράση του μεγάλου γερανού στην περιοχή της γωνίας. Σύμφωνα με υπάρχουσες μαρτυρίες, κατά την κατασκευή της σιδηροτροχιάς του αναβατήρα διαπιστώθηκε επί του δαπέδου και σε απόσταση 3 m περίπου από την εξωτερική γωνία του Τείχους το ίχνος ενός ρήγματος που κατά πάσα πιθανότητα συνδέεται με τις παραπάνω αναφερόμενες εφελκυστικές ρωγμές, συνθέτοντας ένα τυπικό μηχανισμό ανατροπής.

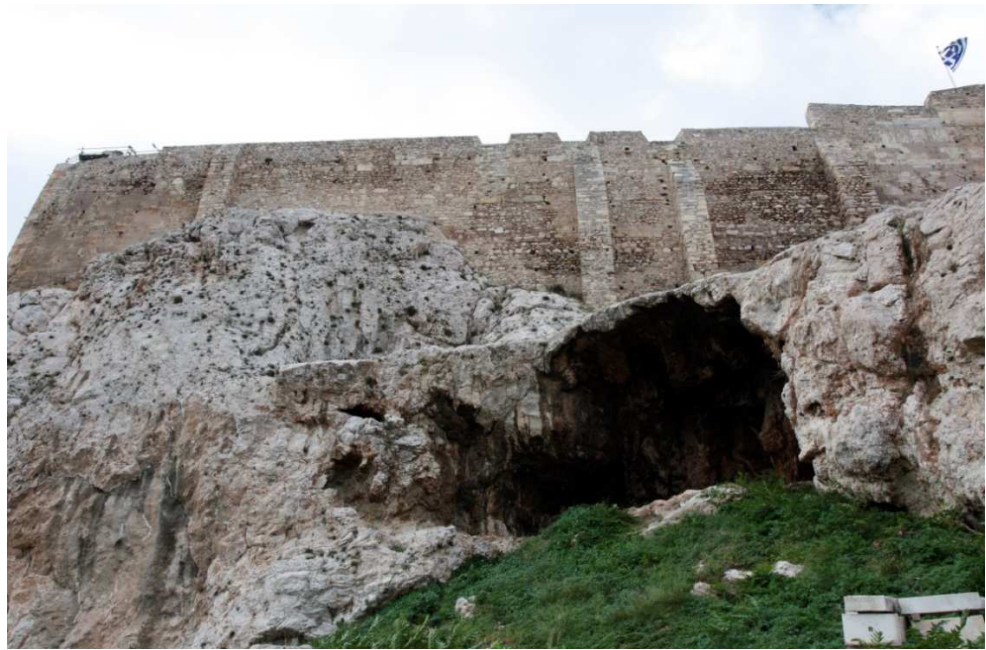
Εικ. α: Φωτογραφική άποψη της περιοχής και  
Εικ. β: Ορθοφωτομωσαϊκό με τις θέσεις των κατακόρυφων τομών

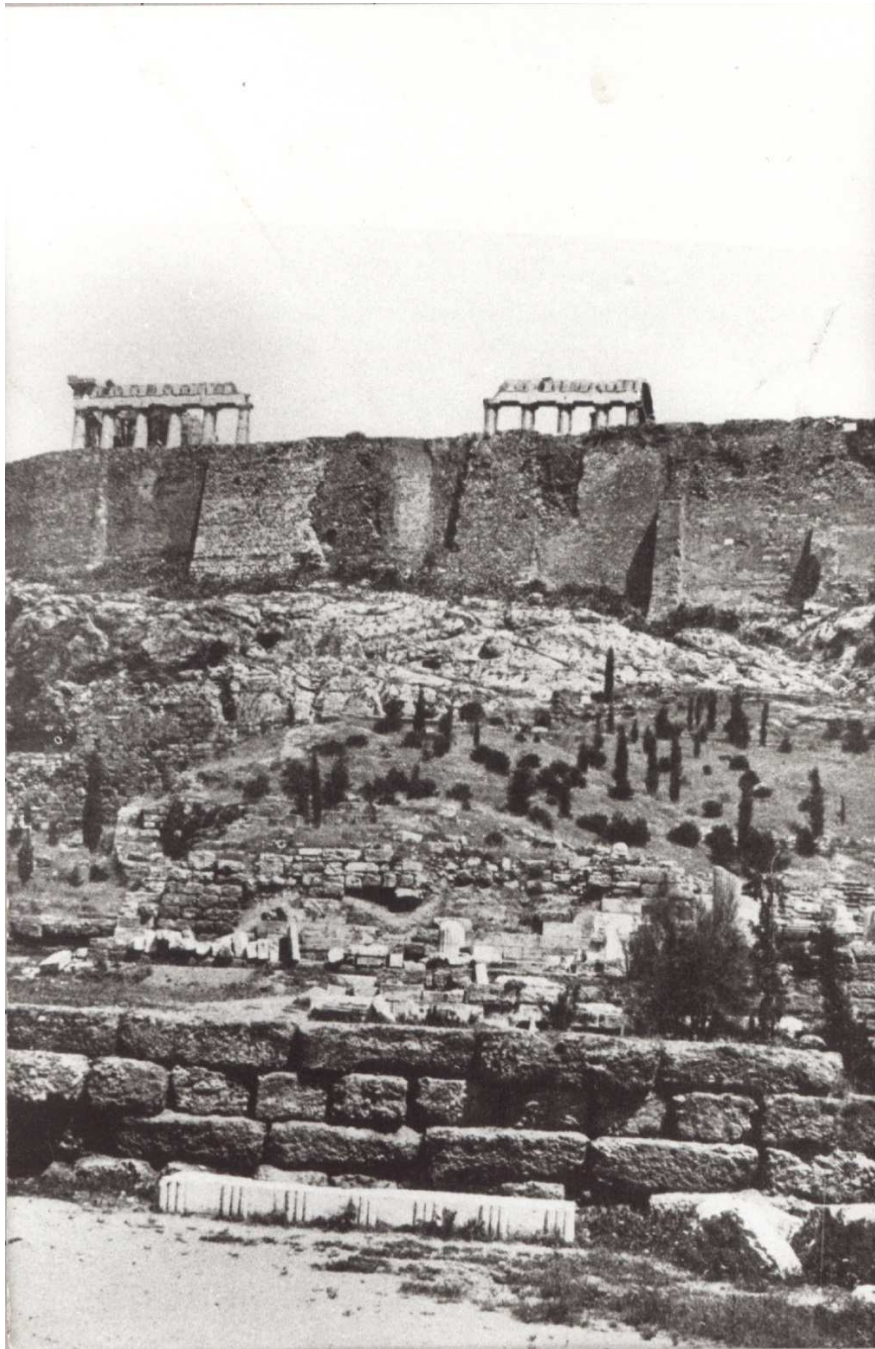
Περιοχή μελέτης VI - νότιο τείχος μεταξύ 8<sup>ης</sup> και 11<sup>ης</sup> αντηρίδας: [N1(096.000m-161.000m)]

Άποψη της προς μελέτη περιοχής από φωτογραφία του 1938; (αρχείο Μπαλάνου)

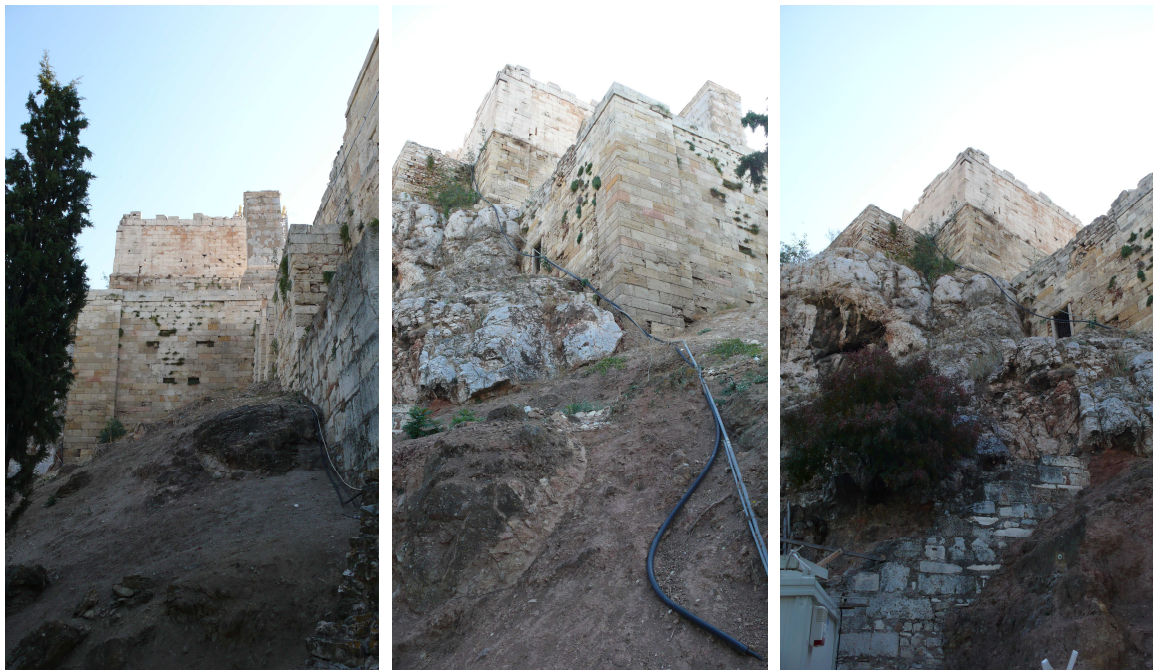
Η γωνία του ΒΔ ανδρήρου εμφανίζει βλάβες (κατακόρυφες ρωγμές από την κορυφή μέχρι τη βάση, ανοικτούς αρμούς), παρόμοιες με αυτές της ΒΔ γωνίας του πύργου του Αγρίππα νοτιότερα, για τις οποίες έχει διατυπωθεί η άποψη ότι οφείλονται σε ερπυσμό της ασβεστολιθικής μάζας του υποβάθρου (εναλλακτικά έχει προταθεί η συσσώρευση παραμορφώσεων μετά από ισχυρές σεισμικές δονήσεις). Ο πύργος του Αγρίππα θεμελιώνεται πάνω σε παχυπλακώδεις τεφρούς ασβεστόλιθους, καλυπτόμενους από λεπτό στρώμα επίχωσης, επί πρανούς με μέτρια κλίση. Ενδεχομένως από την περιοχή αυτή διέρχονται οι πιθανές προεκτάσεις διαρρήξεων που ξεκινούν από το σύστημα ρηγμάτων της βόρειας και νότιας πλευράς της Ακροπόλεως. Επισημαίνεται, όμως, ότι η κάλυψη της περιοχής από κτίσματα και επιχώσεις δυσχεραίνει την παρατήρηση και την εξαγωγή ασφαλών συμπερασμάτων.

Απόψεις της περιοχής

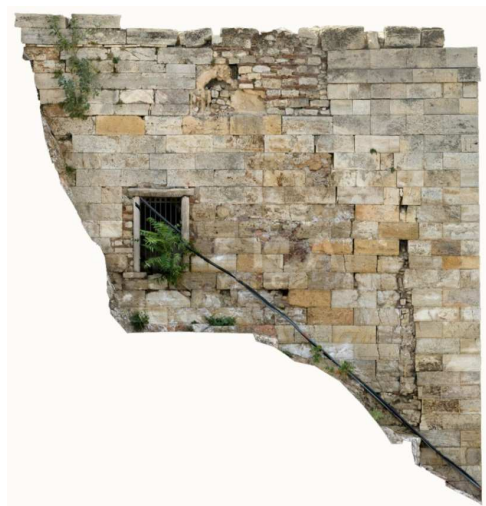
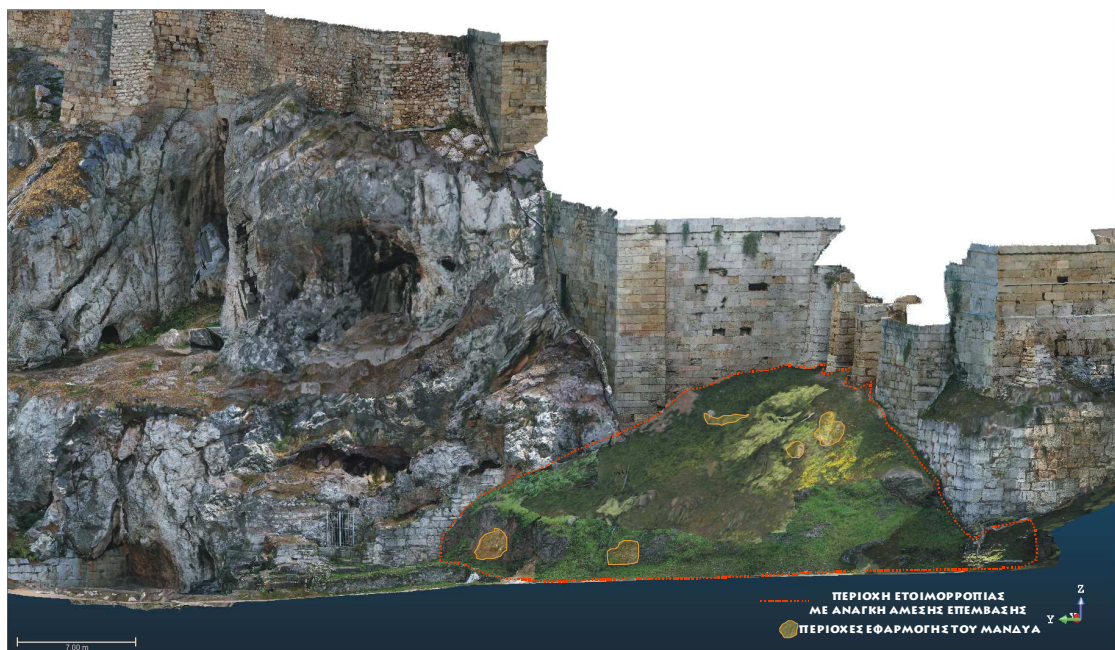
Στην περιοχή αυτή το πρανές δομείται από εναλλαγές έντονα τεκτονισμένων σχιστολίθων, λατυποκροκαλοπαγών πετρωμάτων και φακών εδαφικού υλικού αργιλικής σύστασης, με αποτέλεσμα να παρουσιάζει μια ακανόνιστη γεωμετρία που οφείλεται στη διάβρωση από την ανεξέλεγκτη ροή των ομβρίων τα οποία κατά θέσεις λιμνάζουν και εισέρχονται στη μάζα του πετρώματος. Η διαμόρφωση του πρανούς ευνοεί την ανάπτυξη χαμηλής βλάστησης, θάμνων αλλά και δένδρων με έντονο ριζικό σύστημα. Το πρανές τέμνεται με ασυνέχειες παράλληλες προς τον πόδα του με συντελεστή διακλαστικότητα  $\kappa=0,5$ . Η ασυνέχεια παράλληλα στο πρανές πλησίον του πόδα, λόγω των δημιουργούμενων ωθήσεων από τα διογκούμενα, λόγω απορρόφησης νερού, αργιλικά υλικά και από το ριζικό σύστημα, οδηγεί στην απόσπαση και ανατροπή τεμαχών πετρώματος. Σε περιοχές όπου τα πετρώματα αυτά είναι υπόκεινται του ασβεστολίθου, η συνεχιζόμενη διάβρωσή τους, δημιουργεί υποσκαφές και υπερκρεμάμενα ασβεστολιθικά τεμάχια που κινδυνεύσουν να αποσπαστούν και να καταπέσουν. Επισημαίνεται, ότι σε προγενέστερο χρόνο, με αποκοπή του πόδα του πρανούς, διαμορφώθηκε ο χώρος του περιπάτου.

Η περιοχή στερεώθηκε το 2013 με τις παρακάτω ενέργειες:

- Αφαίρεση βλάστησης, δένδρων και ριζικού συστήματος
- Καθαρισμό ασυνεχειών και ομογενοποίηση βραχώμαζας με αύξηση της διατμητικής αντοχής μέσω της εφαρμογής ενεμάτων και κονιάματων σφράγισης
- Διαμόρφωση της επιφάνειας του πρανούς με κατάλληλο τρόπο ώστε να απορρέουν τα όμβρια
- Εφαρμογή αγκυρώσεων συνολικού μήκους 68 m
