# ΑΠΟΚΑΤΑΣΤΑΣΗ ΤΟΥ ΤΥΜΠΑΝΟΥ ΤΟΥ ΔΥΤΙΚΟΥ ΑΕΤΩΜΑΤΟΣ ΤΟΥ ΠΑΡΘΕΝΩΝΑ RESTORATION OF THE TYMPANUM OF THE PARTHENON WEST PEDIMENT

ΑΡΧΙΤΕΚΤΟΝΙΚΕΣ ΠΡΟΤΑΣΕΙΣ: Β. ΕΛΕΥΘΕΡΙΟΥ, Β. ΜΑΝΙΔΑΚΗ / ARCHITECTURAL PROPOSALS: V. ELEFThERIOU, V. MANIDAKI

Το δυτικό αέτωμα του Παρθενώνα όπως διασώζονταν μέχρι τις αρχές του 19 ου αι και εναλλακτικές προτάσεις αποκατάστασης  
The west pediment of the Parthenon at the beginning of the 19th century and restoration proposals

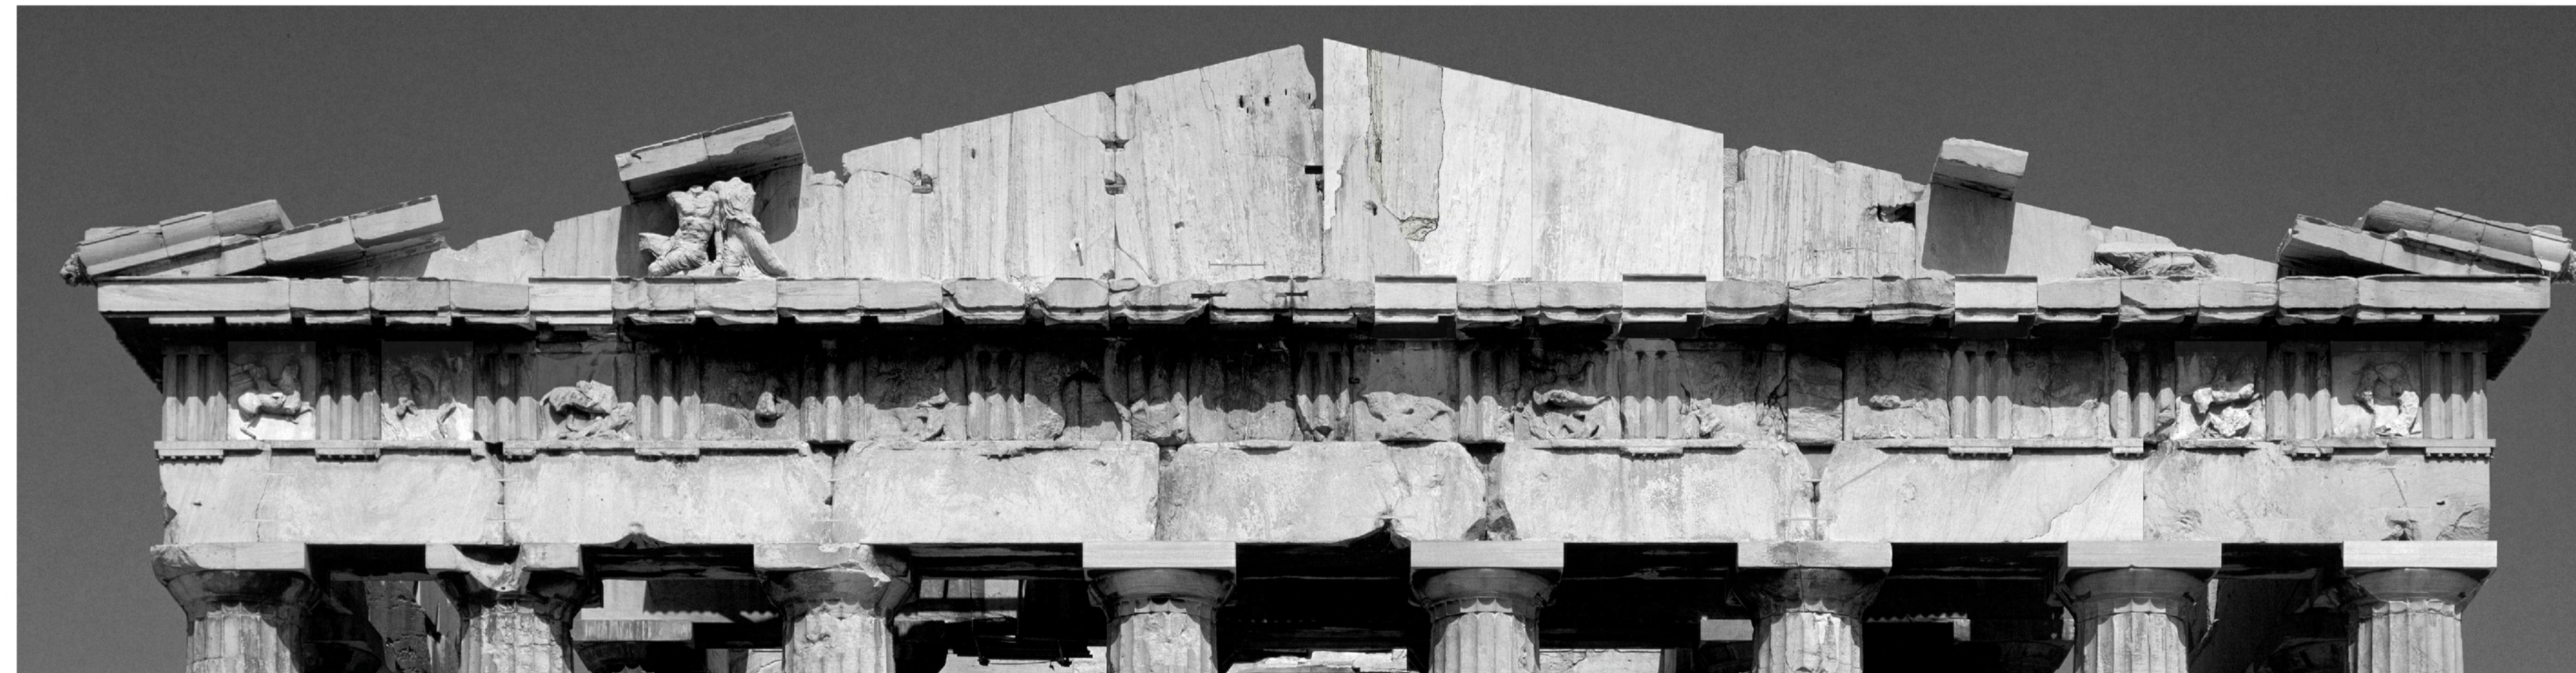
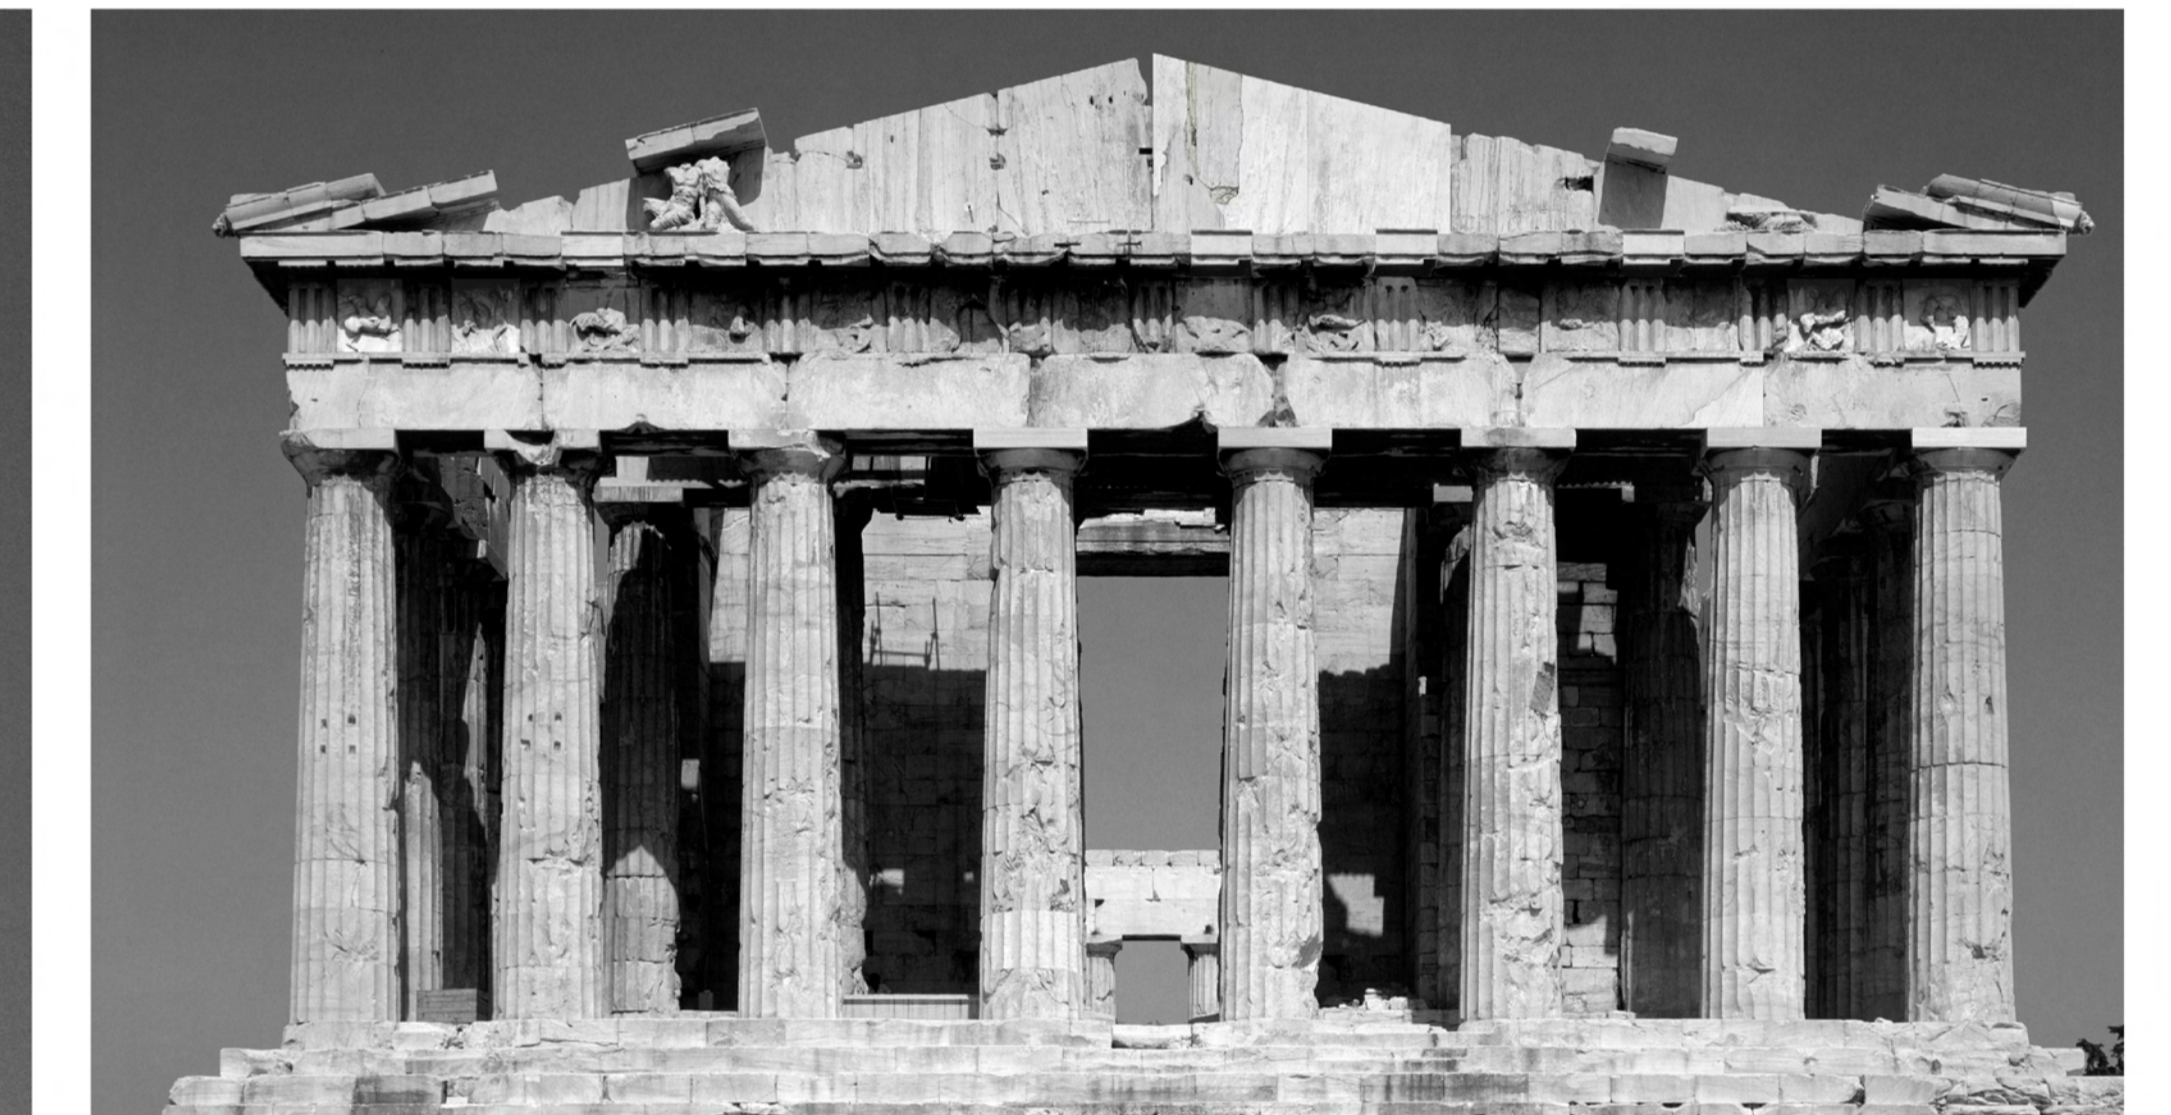
Πλήρης συμπλήρωση ορθοστατών τυμπάνου - Εγκεκριμένη Πρόταση, ηλεκτρ. επεξεργασία Β. Μανιδάκη

Complete supplementation of the tympanum – Approved Proposal, illustration V. Manidaki

Η πλήρης συμπλήρωση των ορθοστατών του δυτικού τυμπάνου εγκρίθηκε από την ΕΣΜΑ και το ΚΑΣ το 2008 στο πλαίσιο του γενικού προγραμματισμού του έργου. Καθώς όμως προβλέπεται η εκπόνηση μελέτης εφαρμογής του υποπρογράμματος αποκατάστασης των ορθοστατών τίθεται εκ νέου το ερώτημα της πλήρους ή μερικής συμπλήρωσής τους.

The complete supplementation of the orthostate of the western tympanum was approved by the Committee for the Conservation of the Acropolis Monuments (ESMA) and the Central Archaeological Council (CAC) in 2008 in the context of the overall programming of the project. However, as the project involves an implementation study for the subproject of the restoration of the orthostates, the question of the complete or partial supplementation of the orthostates is posed anew.

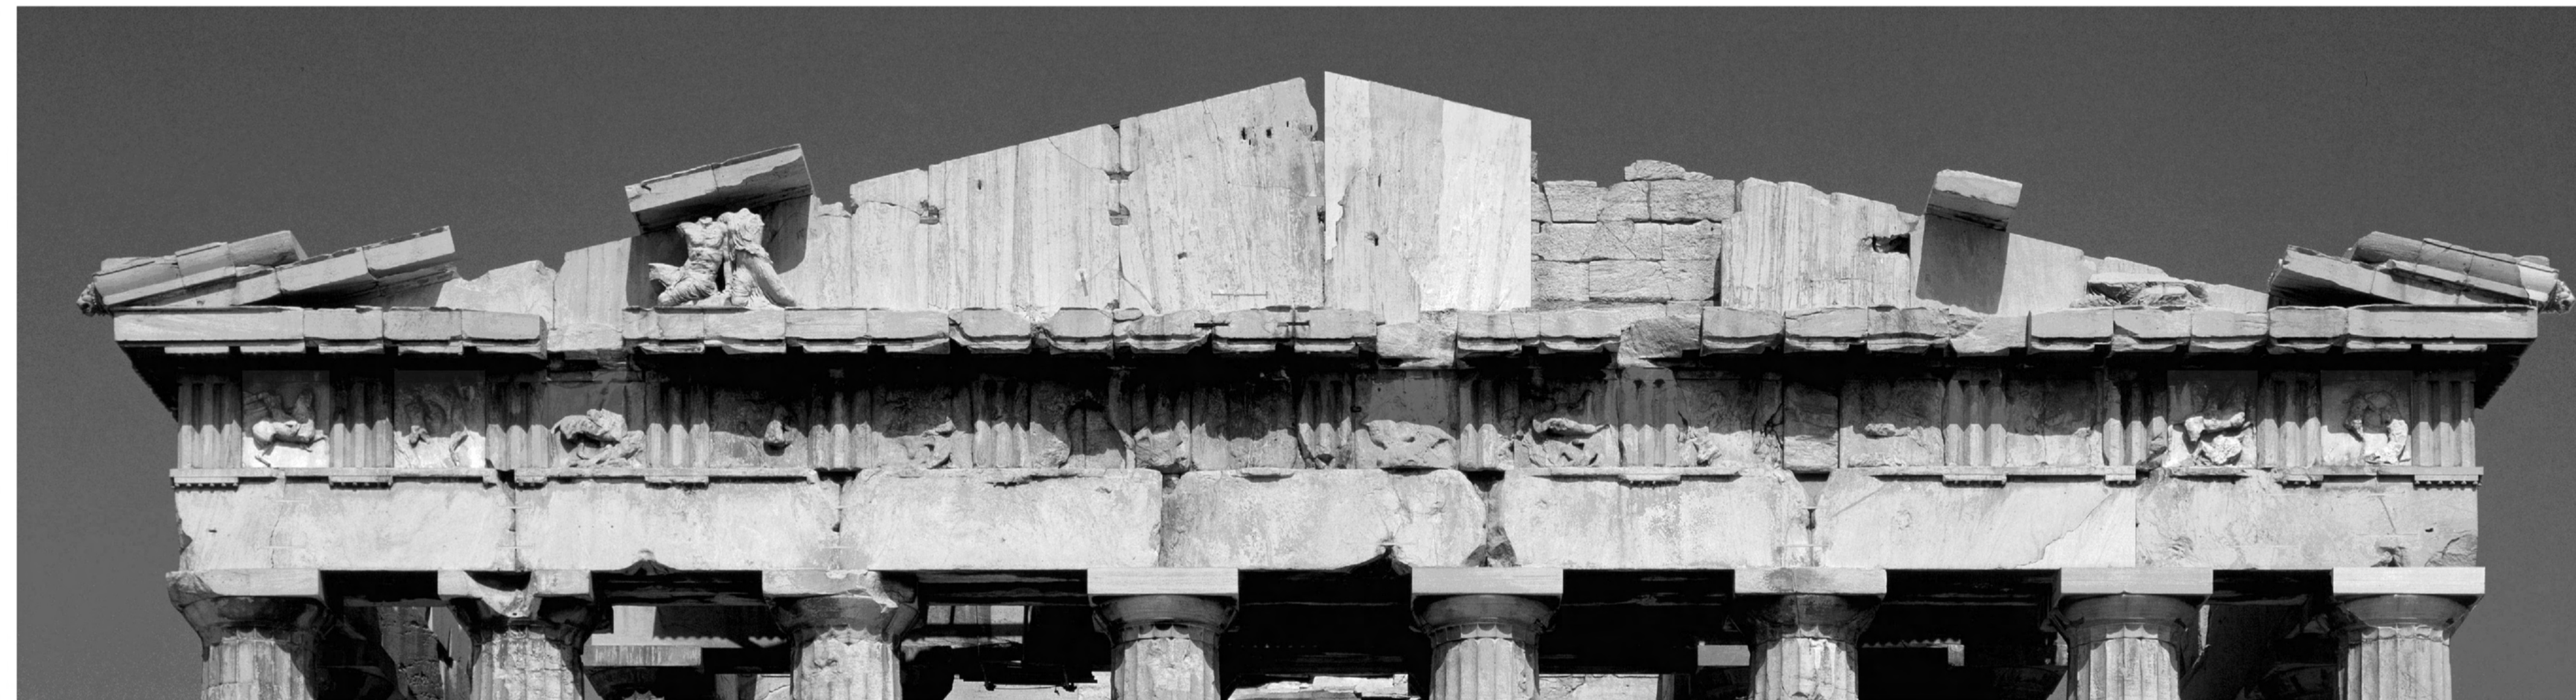
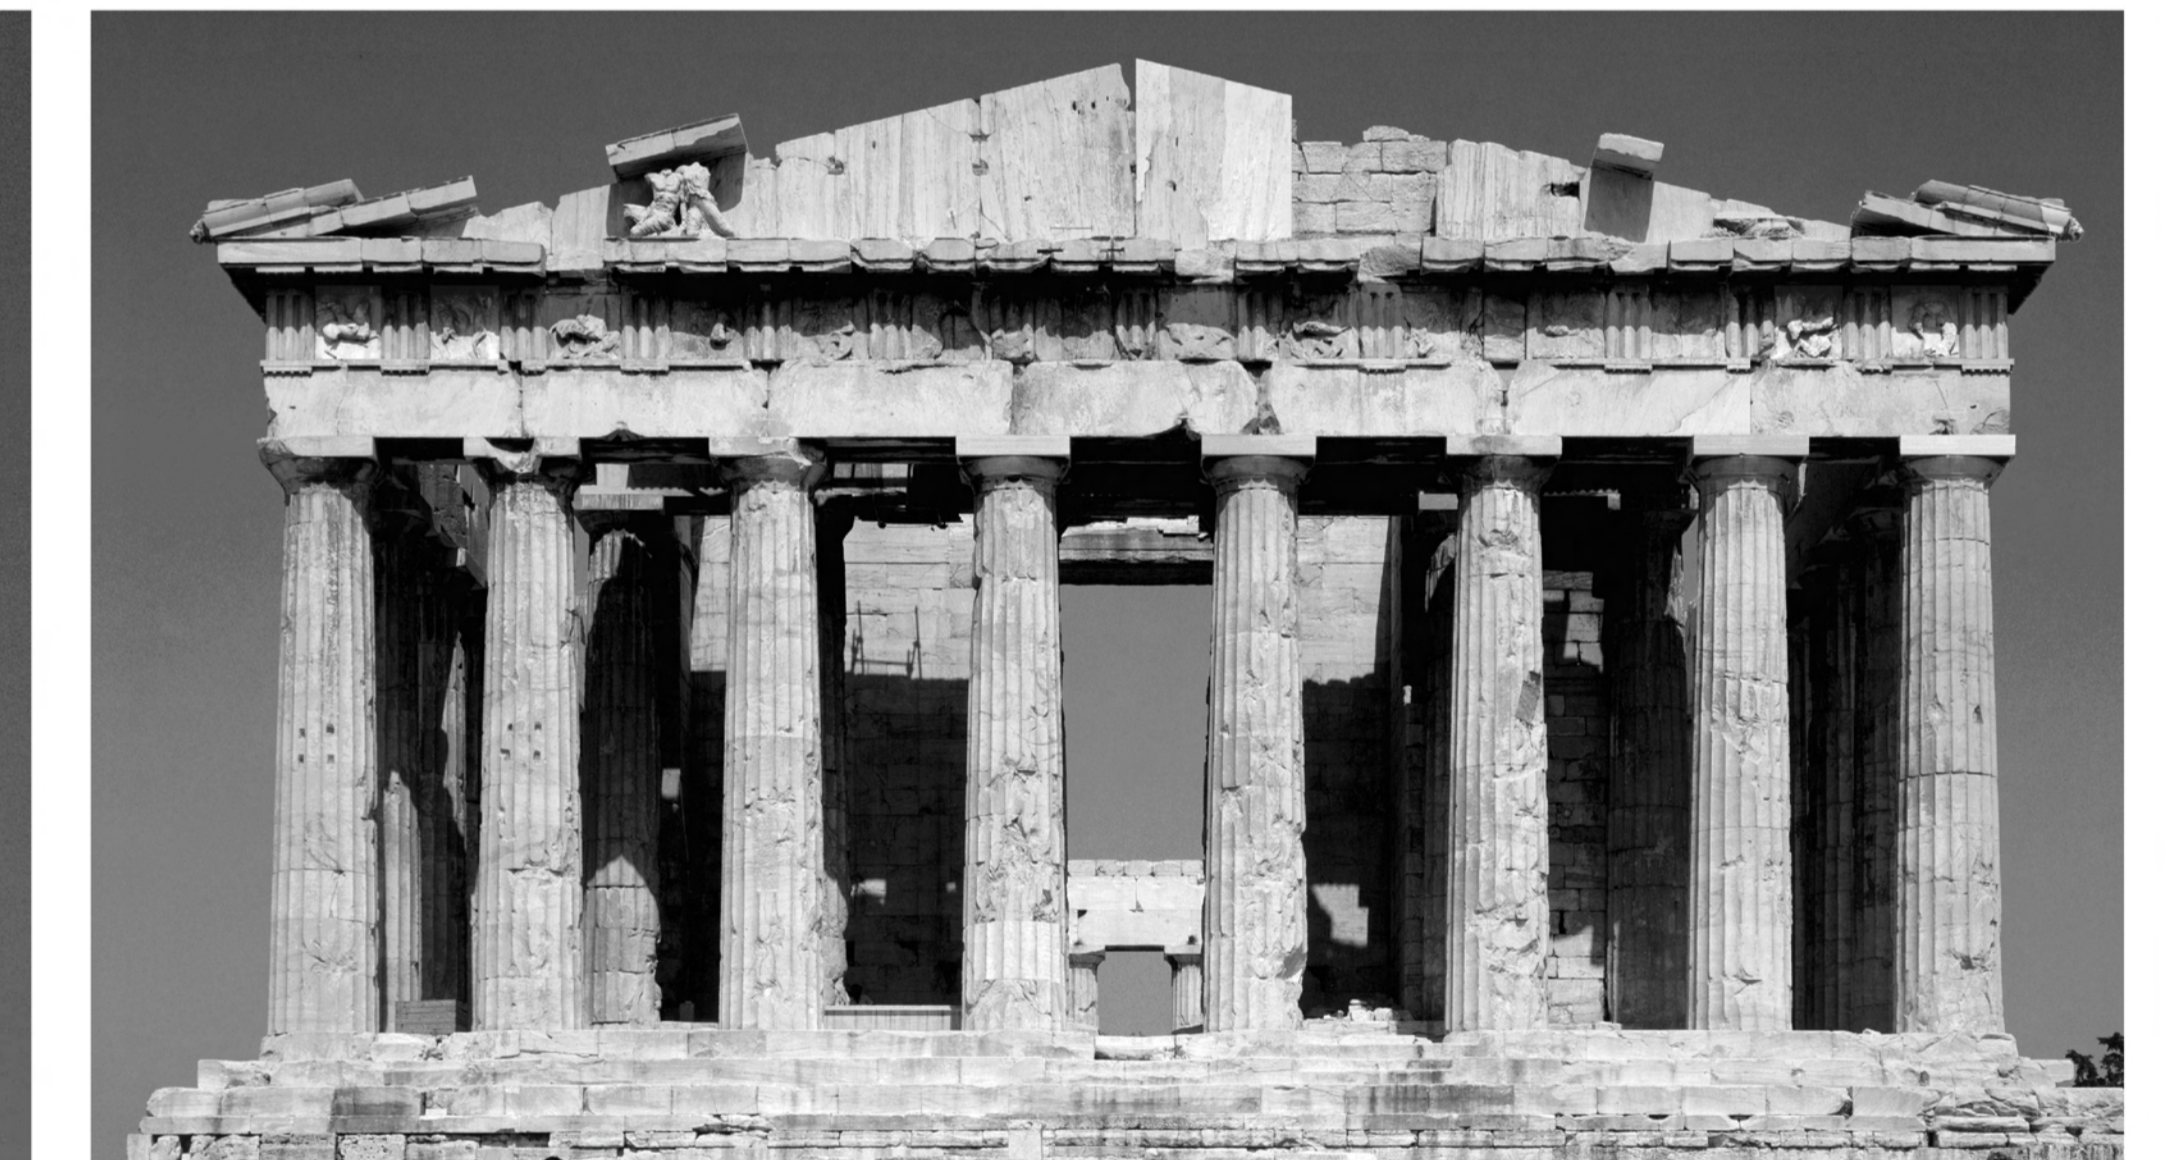
Μερική συμπλήρωση ορθοστατών τυμπάνου - Εναλλακτική Πρόταση, ηλεκτρ. επεξεργασία Β. Μανιδάκη

Partial supplementation of the tympanum – Alternative Proposal, illustration V. Manidaki

Για αισθητικούς αλλά και στατικούς λόγους τίθεται προς συζήτηση η ανακατασκευή του 7<sup>ου</sup> ορθοστάτη, του μόνου εκ του συνόλου που δεν διατηρείται. Η τεκμηρίωση της μορφής τους είναι πλήρης (η θέση του κατακόρυφου αρμού τεκμηριώνεται από τις εντομίες σπρεπτοσυνδέσμων στον αντιθηματικό τοίχο, το συνολικό του μήκος των ορθοστατών αθροιστικά υπολογίζεται κατ' αναλογία με το βόρειο διατηρούμενο τμήμα).

For aesthetic but also structural reasons, the reconstruction of the 7th orthostate, the only one that has not preserved, is to be discussed. The documentation of their form is complete (the position of the vertical joint is detected by the presence of the socket for the twisted clamps in the inner side of the backing wall, and the entire length of the orthostates is calculated by analogy with the preserved northern part).

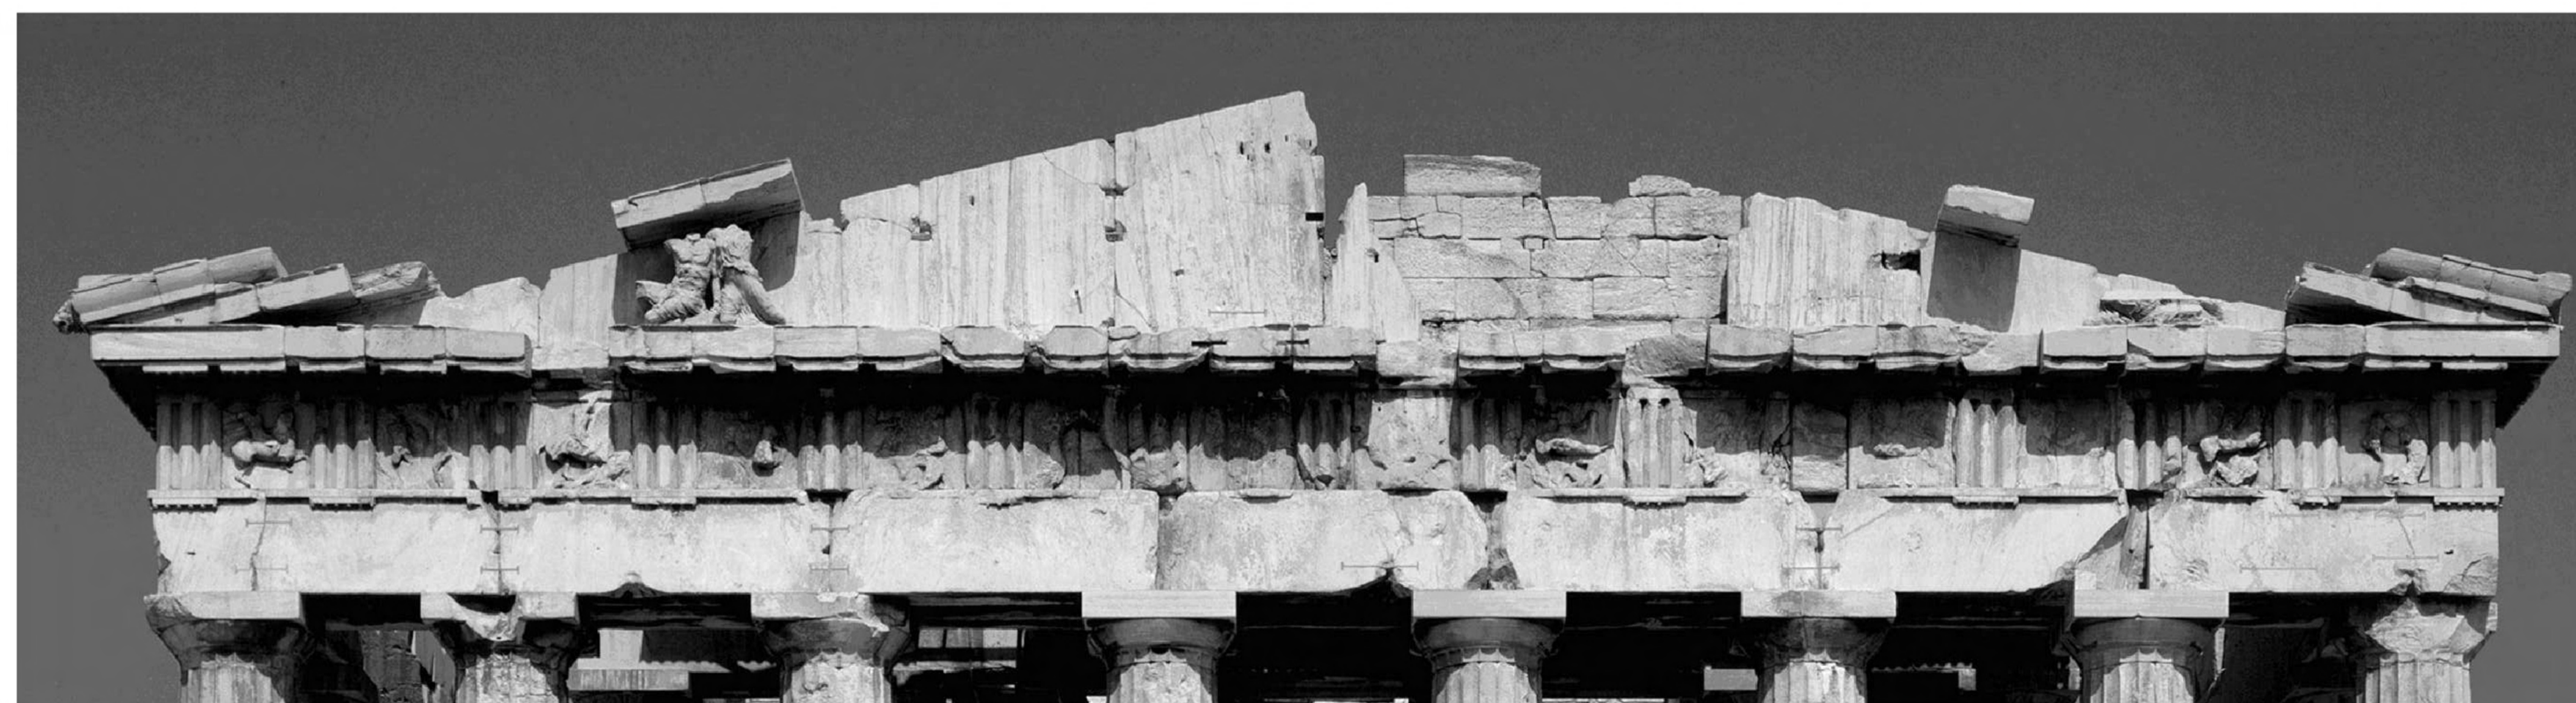
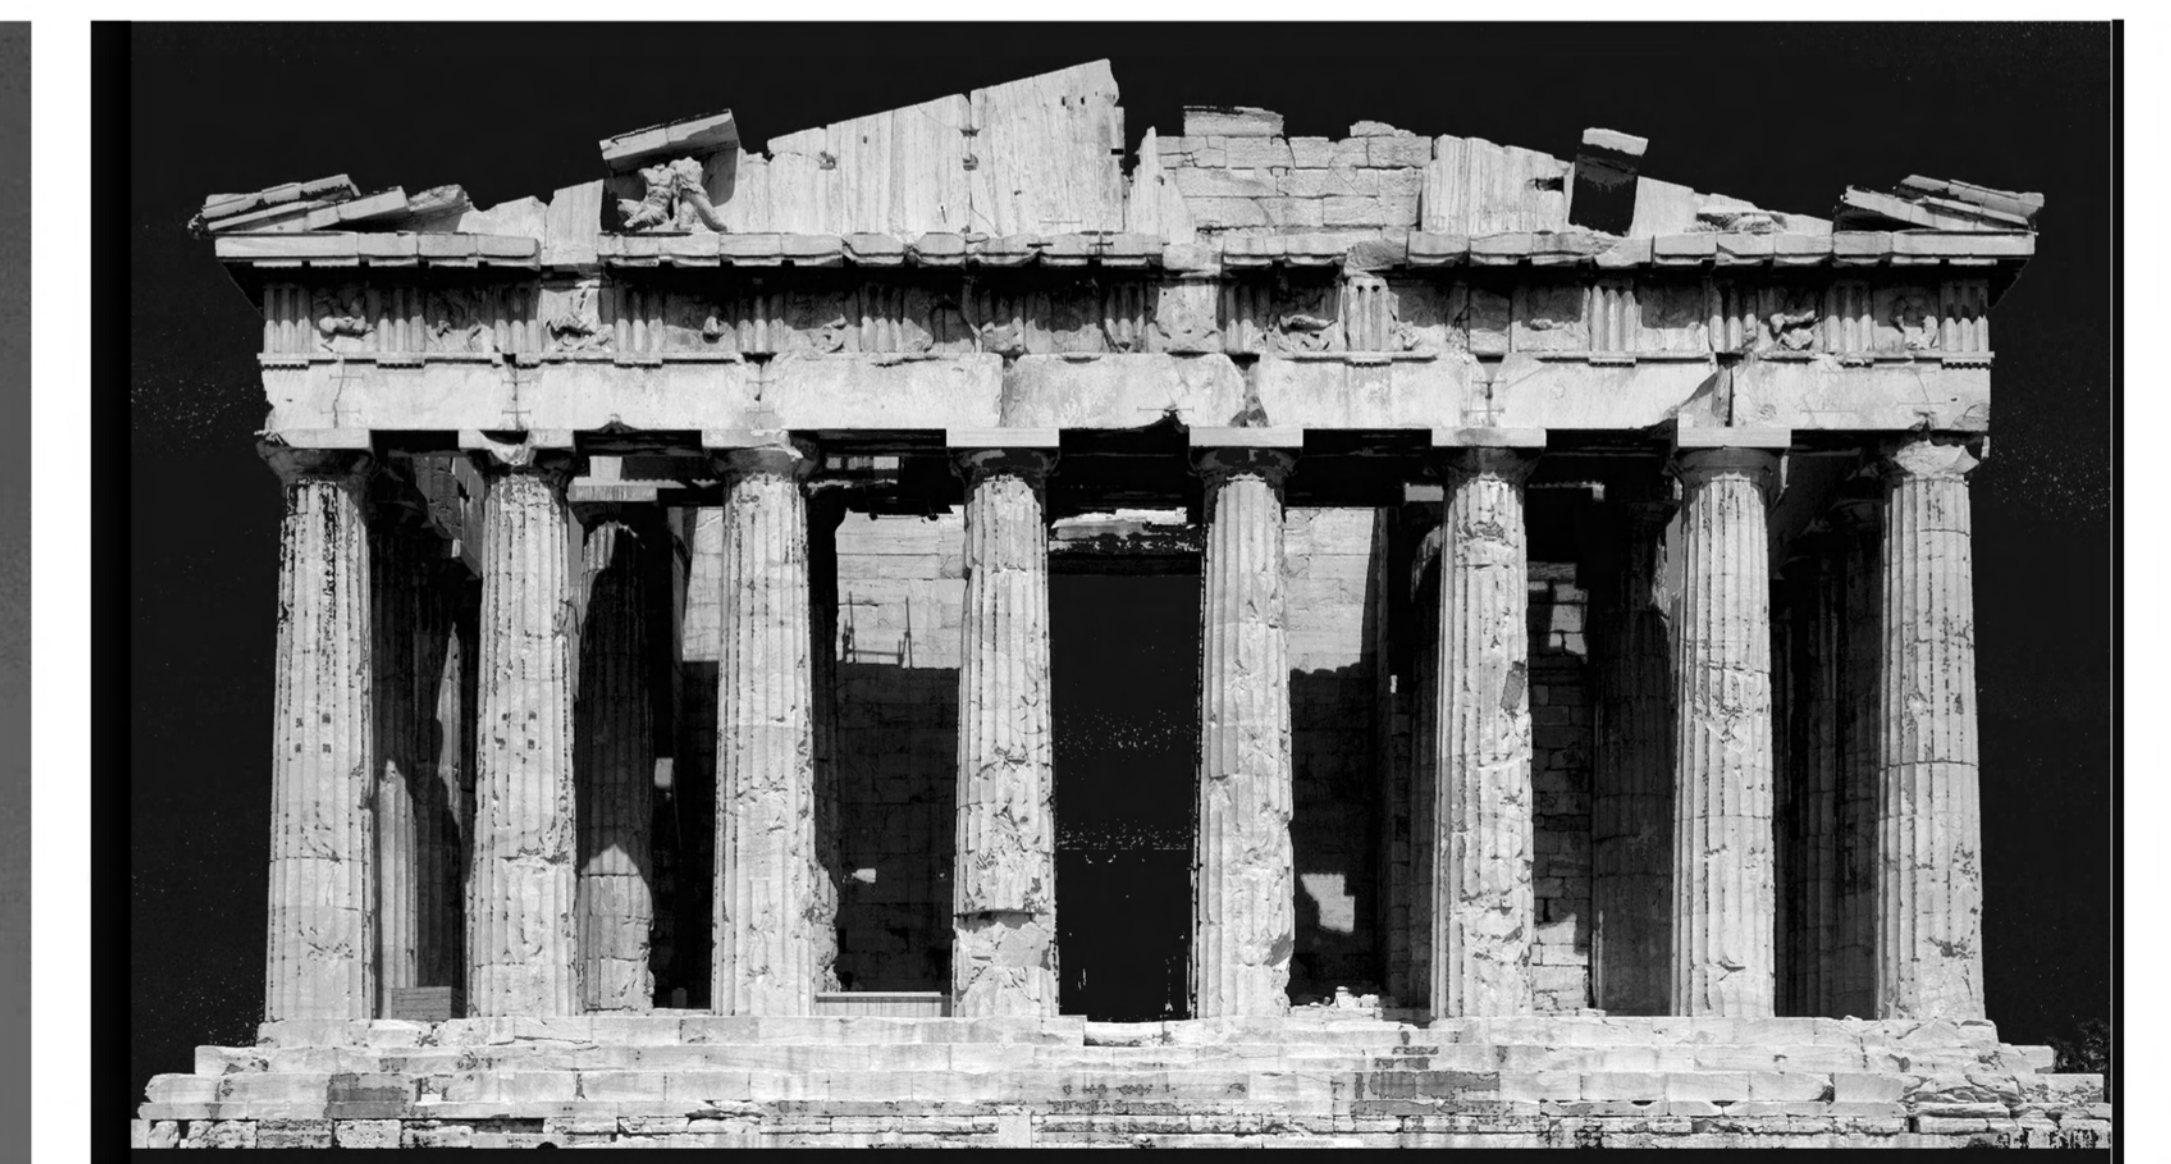
Η δυτική πλευρά πριν την έναρξη του τρέχοντος προγράμματος αποκατάστασης - Φωτ. Σ. Μαυρομιάτη

The west side before the beginning of the current restoration programme – Photo S. Mavrommatis
